INFORME DE ENSAYO Nº: 108971-3

CLIENTE	Moonoff S.L.
PERSONA DE CONTACTO	Sergio Maceiras
DIRECCIÓN	República Checa nº 23, P.E. Costa Vella 15707 Santiago de Compostela, A Coruña
OBJETO	Ensayo de niebla salina
MUESTRA ENSAYADA	Luminaria Ref. «FARO Series S2»
FECHA DE RECEPCIÓN	26.10.2023
FECHAS DE ENSAYO	10.11.2023 / 12.01.2024
FECHA DE EMISIÓN	08.02.2024

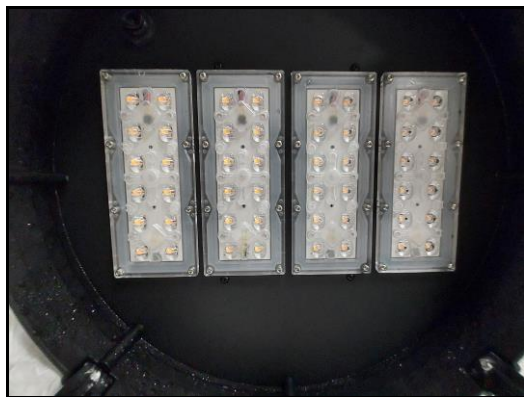
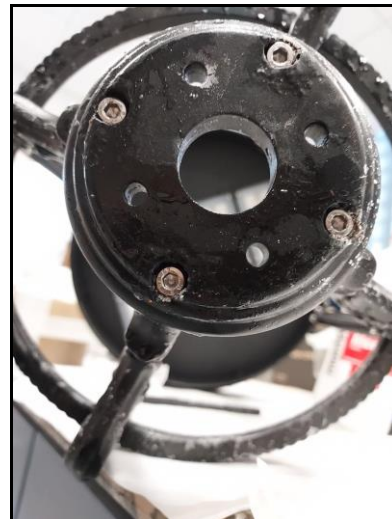
1.000 horas

Referencia	Nº horas	Norma	Resultado
Luminaria Ref. «FARO Series S2»	1.000	UNE-EN ISO 4628-3:2016	Ri 0
	1.500		Ri 0
