## INFORME DE ENSAYO Nº 104969-3

<b>CLIENTE</b>	Moonoff S.L.
<b>PERSONA DE CONTACTO</b>	Sergio Maceiras
<b>DIRECCIÓN</b>	República Checa nº 23, P.E. Costa Vella, 15707 Santiago de Compostela, A Coruña
<b>OBJETO</b>	Ensayo de niebla salina
<b>MUESTRA ENSAYADA</b>	Luminaria Ref. «Maga Series H»
<b>FECHA DE RECEPCIÓN</b>	02.02.2023
<b>FECHAS DE ENSAYO</b>	07.02.2023 / 11.04.2023
<b>FECHA DE EMISIÓN</b>	13.04.2023

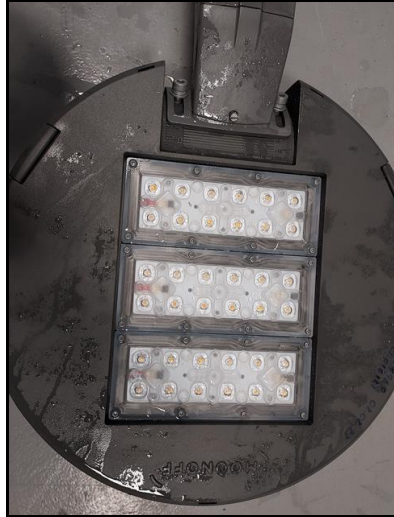
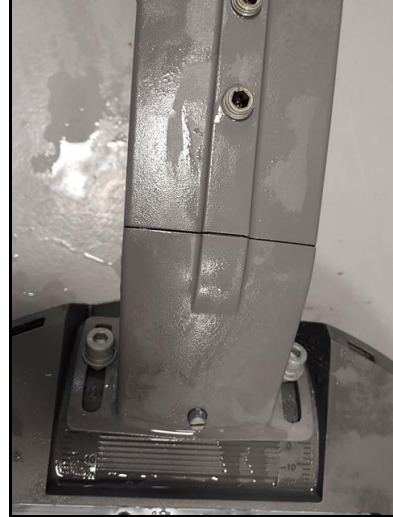
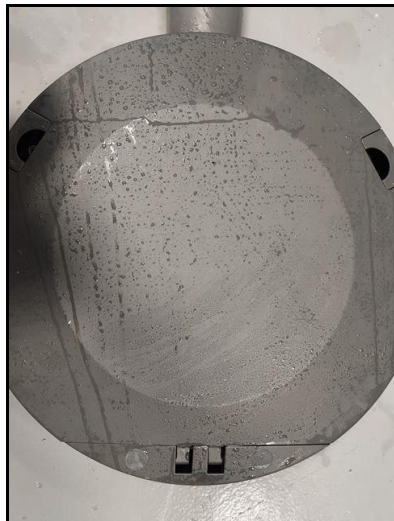
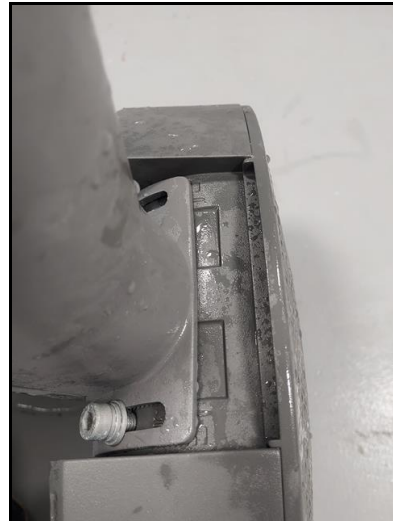
Referencia	Nº horas	Norma	Resultado
Luminaria Ref. «Maga Series H»	1.000	UNE-EN ISO 4628-3:2016	Ri 0
	1.500		Ri 0

A continuación, se muestran unas fotografías tomadas a las 1.000 horas de ensayo:

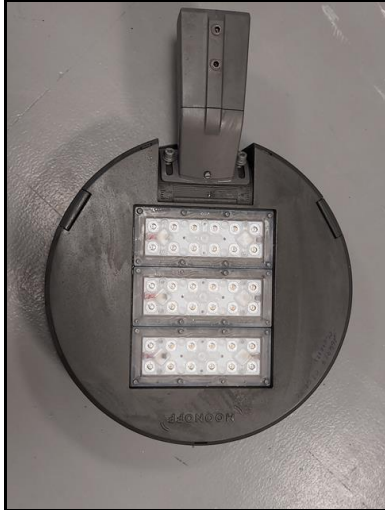
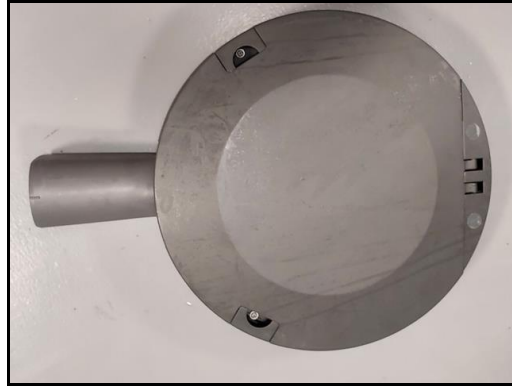
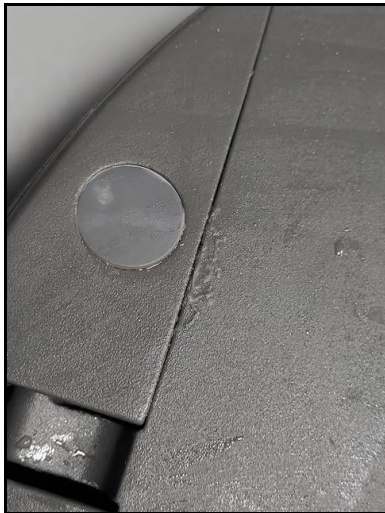
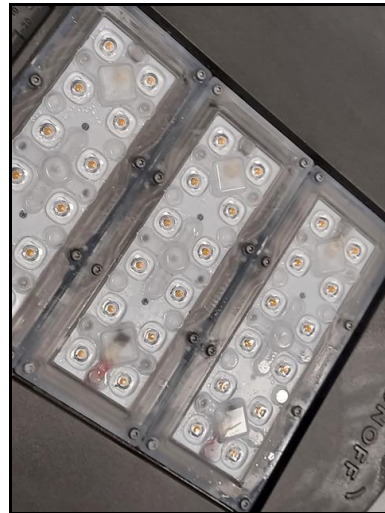
A continuación, se muestran unas fotografías tomadas a las 1.500 horas de ensayo:
