Construcción

INFORME DE buenas prácticas 2024

SERVICIO DE
PREVENCIÓN
MANCOMUNADO FCC
ÁREA CONSTRUCCIÓN

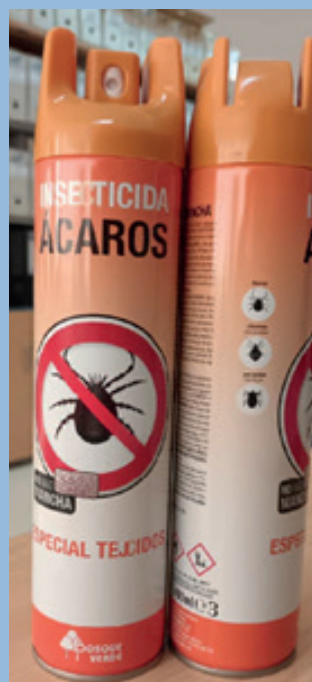
Para proteger a los trabajadores de los parásitos, se han distribuido sprays repelentes en los vehículos de obra. Los trabajadores deben aplicarlos sobre la ropa de trabajo antes de comenzar y al finalizar su jornada, antes de entrar al vehículo, para evitar que los parásitos ingresen. Además, se les imparte una charla informativa sobre el uso correcto de los sprays, siguiendo las instrucciones del fabricante, y se les recomienda usar ropa clara, de manga larga, y meter los bajos de los pantalones dentro de los calcetines.

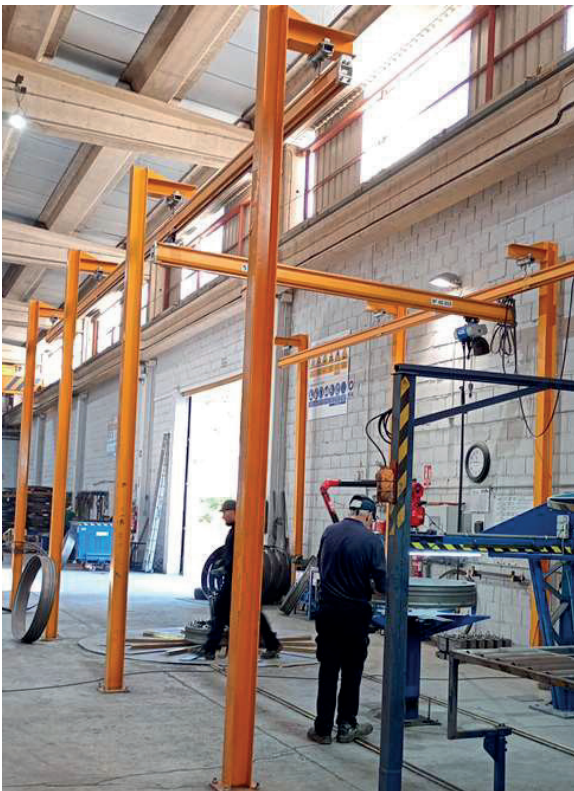
Al trasladar la sección completa de fabricación de cabezales a otra nave de la fábrica, se ha procedido a instalar una estructura metálica con un polipasto móvil que permite introducir y extraer los cabezales de la expansionadora, trasladarlos a la mesa de verificado geométrico y de ahí a la mesa de pintura que, a través de un sistema de raíles, introduce cada cabezal dentro de la cabina de pintura eliminándose, de esta forma, cualquier sobreesfuerzo en el proceso.

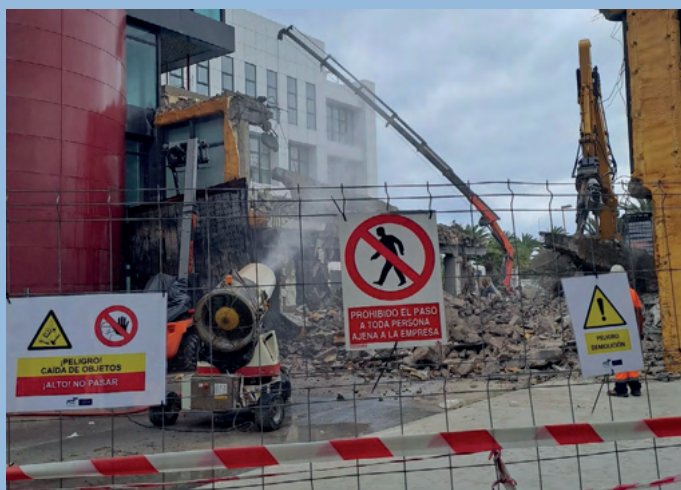
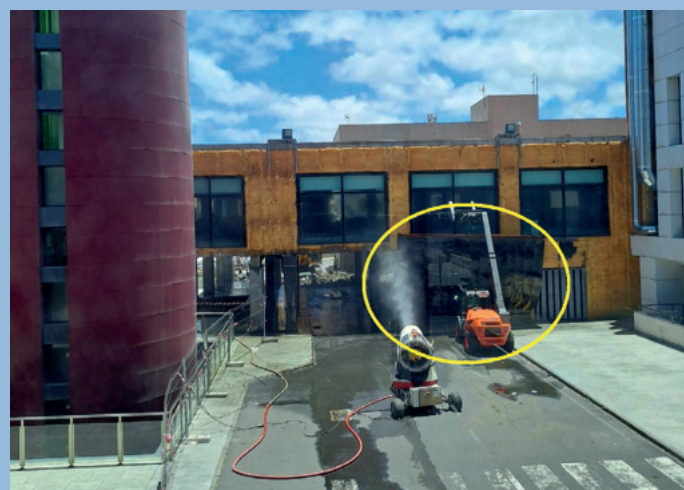
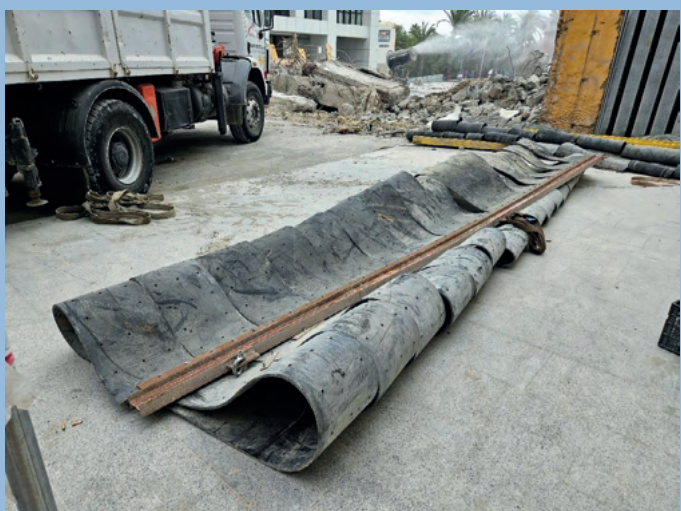
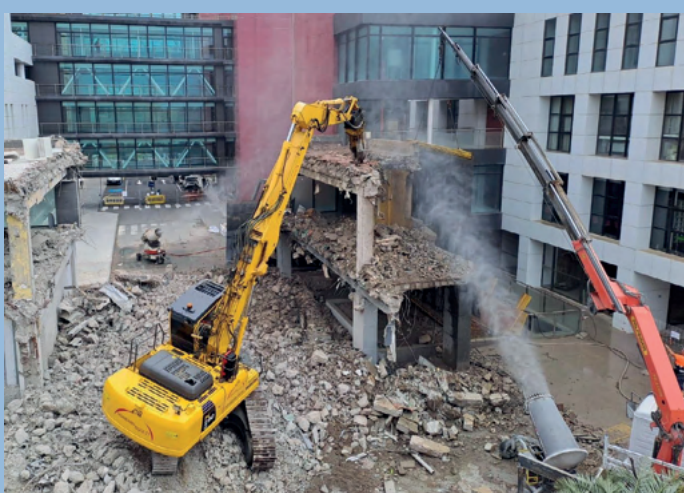
Para suprimir el polvo generado durante la demolición, se utilizan cañones de nebulización de agua que crean microgotas con un alcance de hasta 70 metros funcionando a un bajo nivel sonoro, crucial en un entorno hospitalario. El agua es clorada previamente para evitar el riesgo de legionela. Además, se emplea una cortina de demolición hecha de caucho y acero para proteger de las posibles proyecciones de material a las edificaciones cercanas y garantizar la seguridad del entorno.

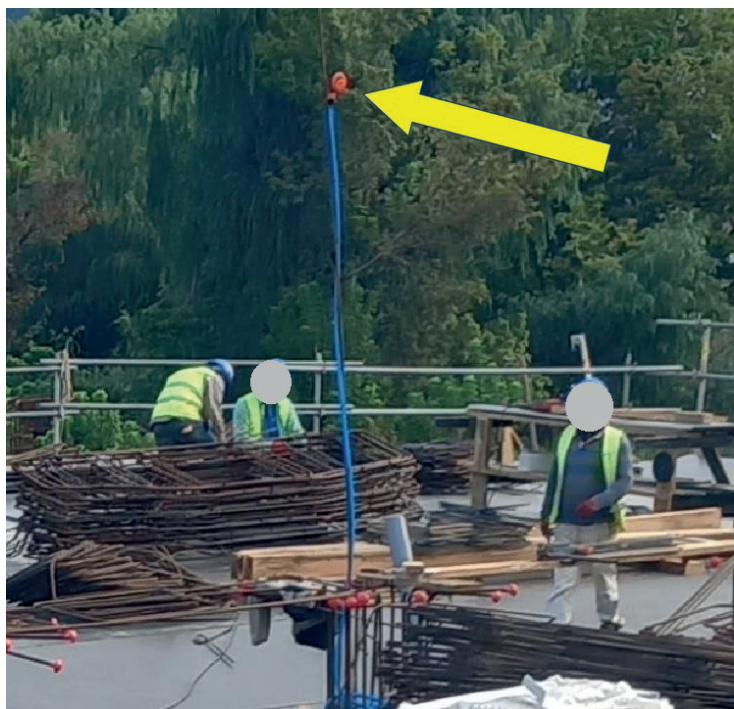
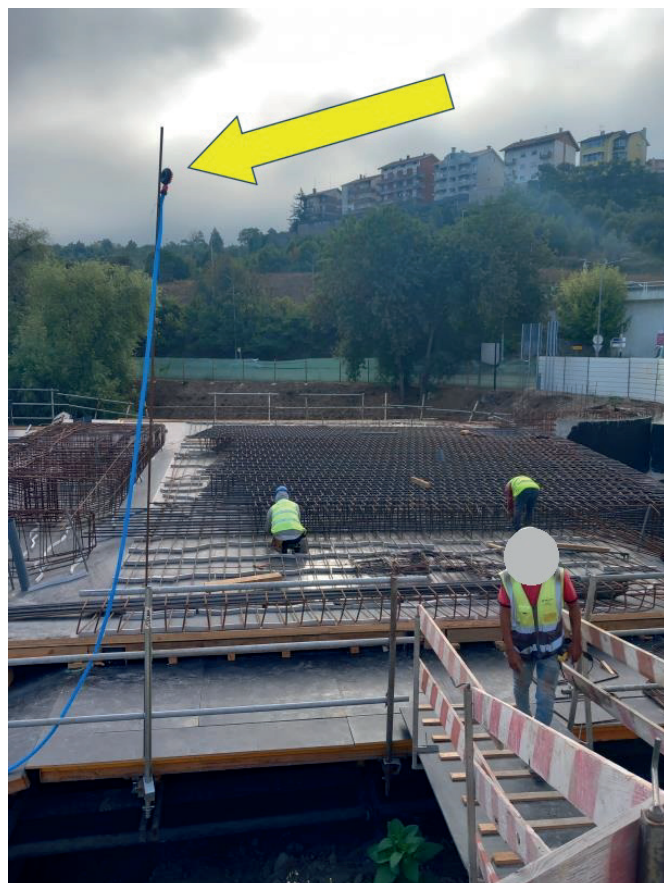
Se instalaron varios aspersores de riego de forma estratégica con el fin de:

- Refrescar a los trabajadores y el área de ejecución.
- Reducir ligeramente la temperatura ambiente.

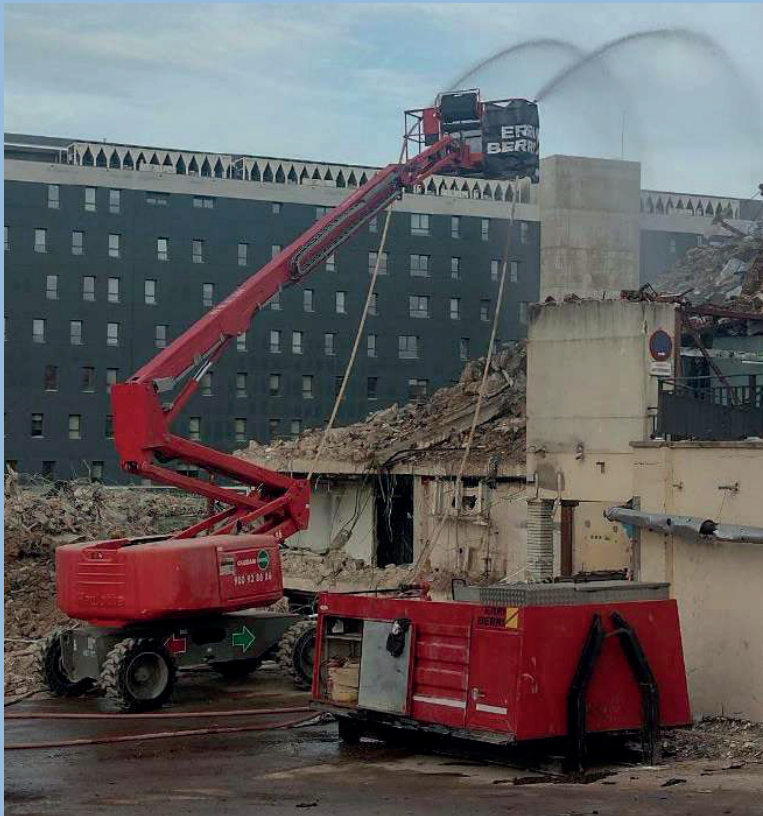
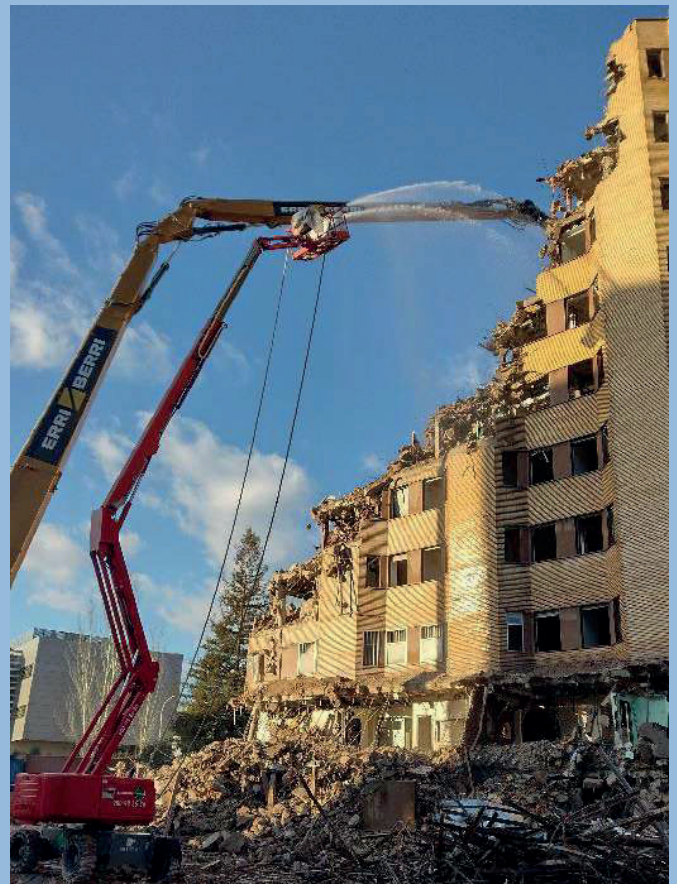
Las mangueras de riego están sujetas a una plataforma telescópica articulada que se va moviendo en función de la zona que se está demoliendo y la dirección del viento. El agua de esas mangueras es impulsada a través de un grupo de bombeo. Esas mangueras se sujetan a la plataforma articulada la cual se maneja desde su base, es decir, que no hay ningún operario próximo a la zona que se está demoliendo que tenga que estar sujetando las mangueras.

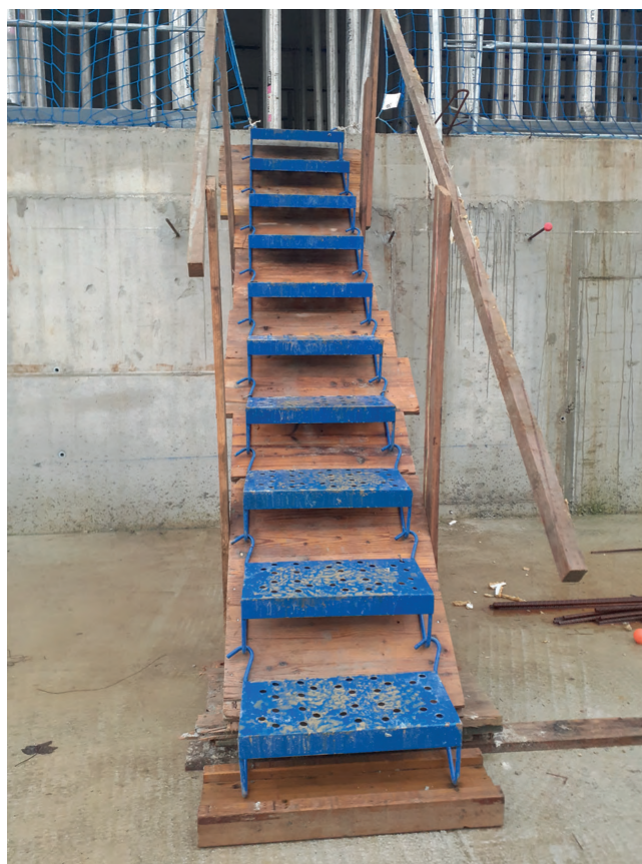
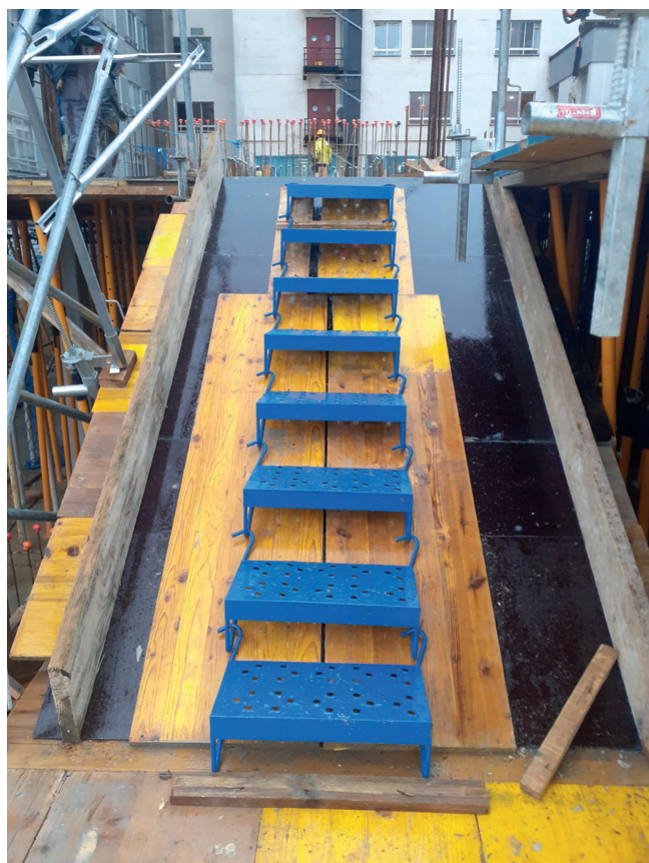
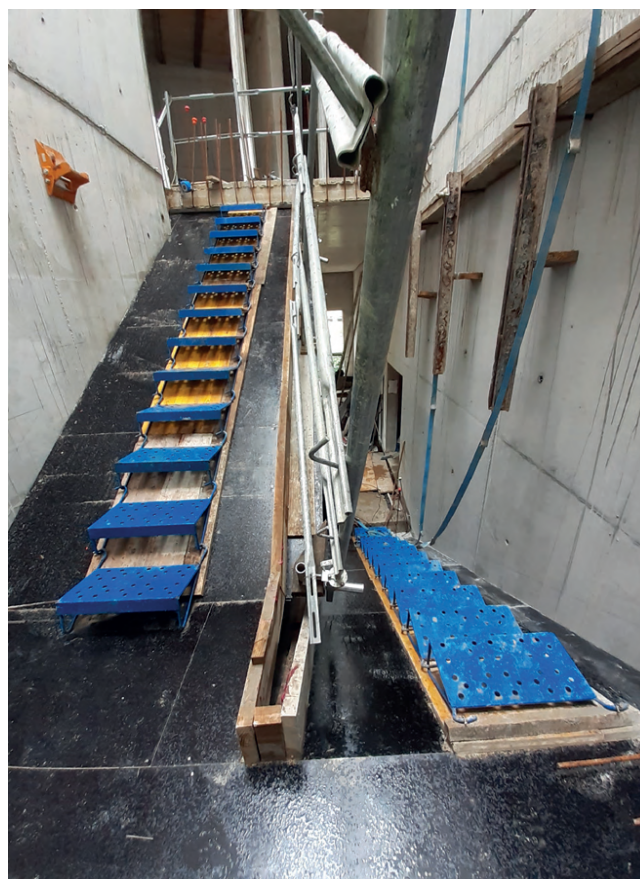
Se emplean peldaños metálicos en escalera de obra para salvar alturas durante distintos momentos de ejecución de la obra según las necesidades de la misma.

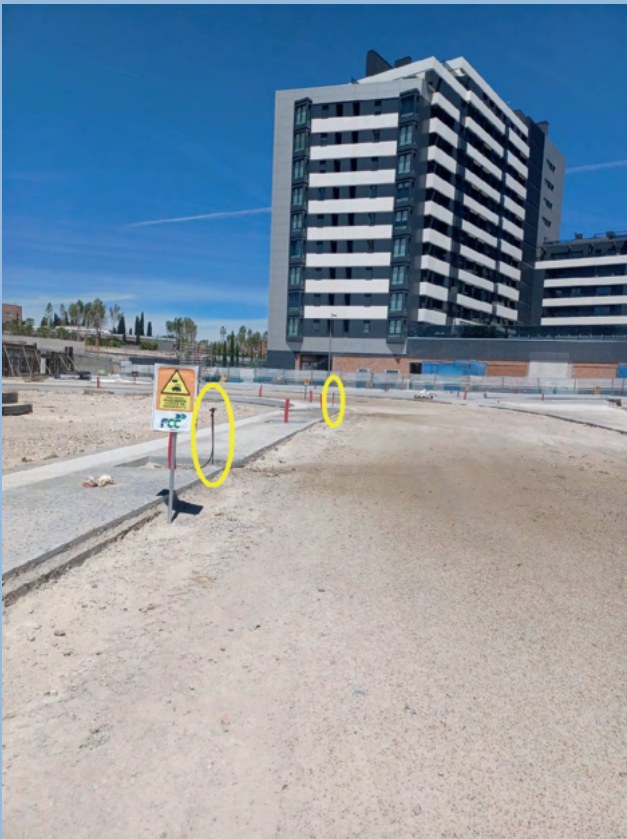
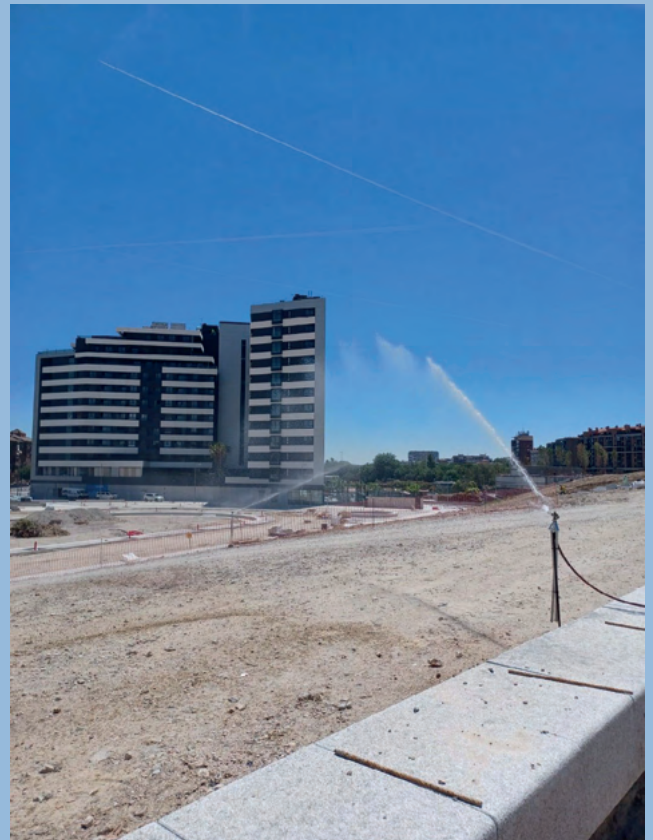
Como alternativa al riego de zonas de paso de obra mediante el empleo de camiones o tractores con cisternas de agua, en este proyecto surge la idea de instalar una línea de aspersores que facilitan esta tarea.

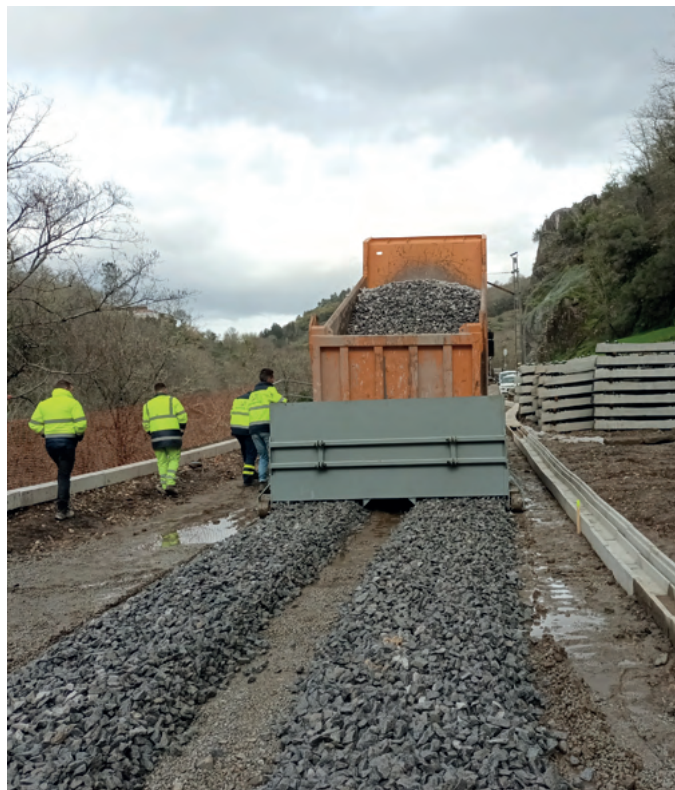
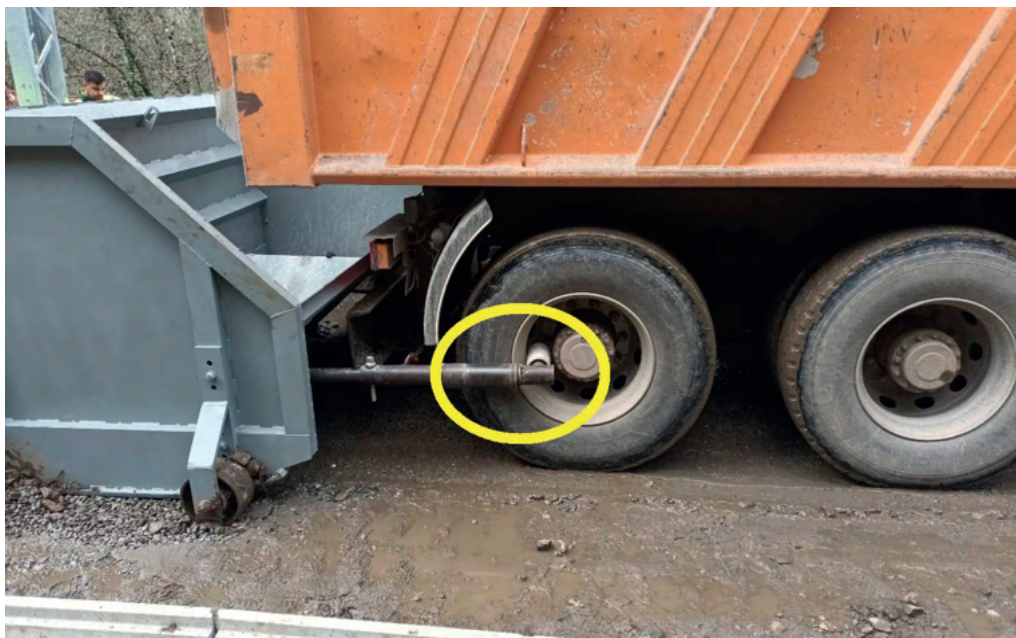
El uso de un cajón metálico para el extendido del lecho de balasto en plataformas ferroviarias acoplado a las ruedas traseras de los camiones distribuye el balasto de manera uniforme y a la altura requerida, eliminando la necesidad de motoniveladoras y rodillos compactadores.

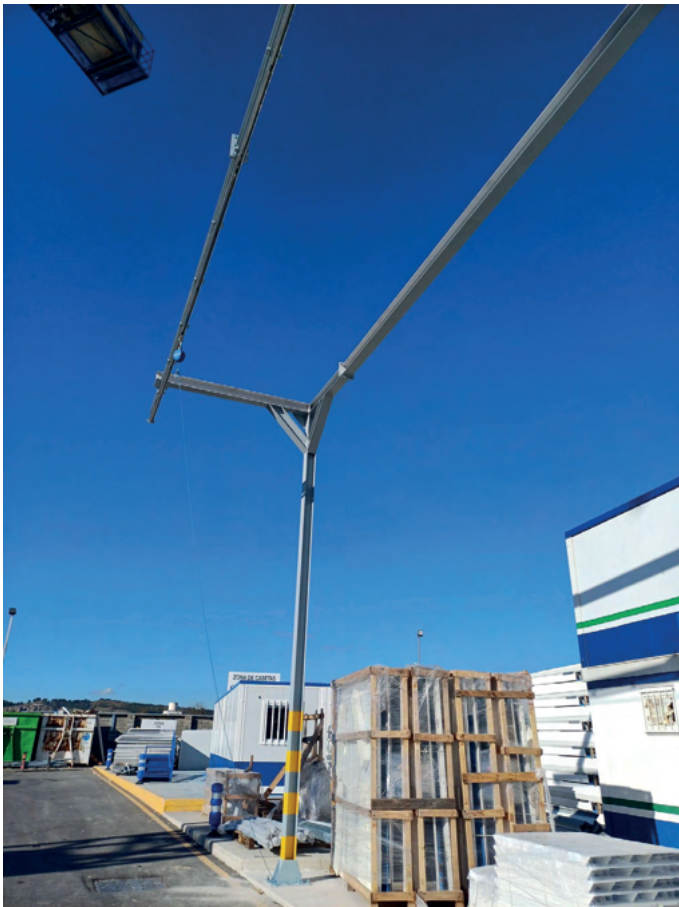
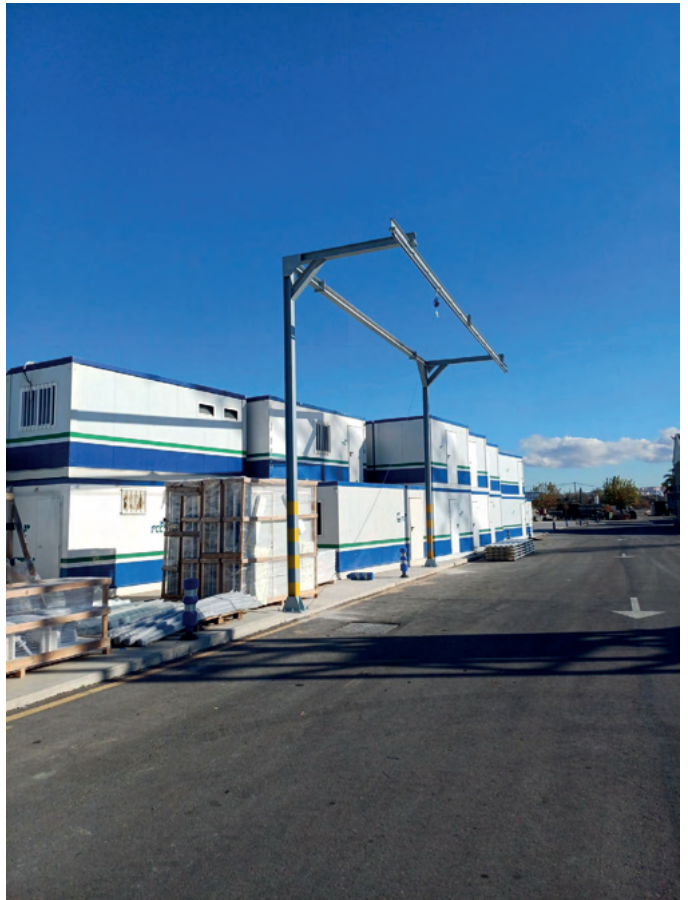
Se proyecta y ejecuta la instalación de una línea de vida horizontal rígida de 12 m de longitud sobre un semipórtico de acero a la cual se puede anclar el arnés anticaídas que esté usando el trabajador durante los trabajos de carga y descarga de camiones con medios auxiliares procedentes de obras.

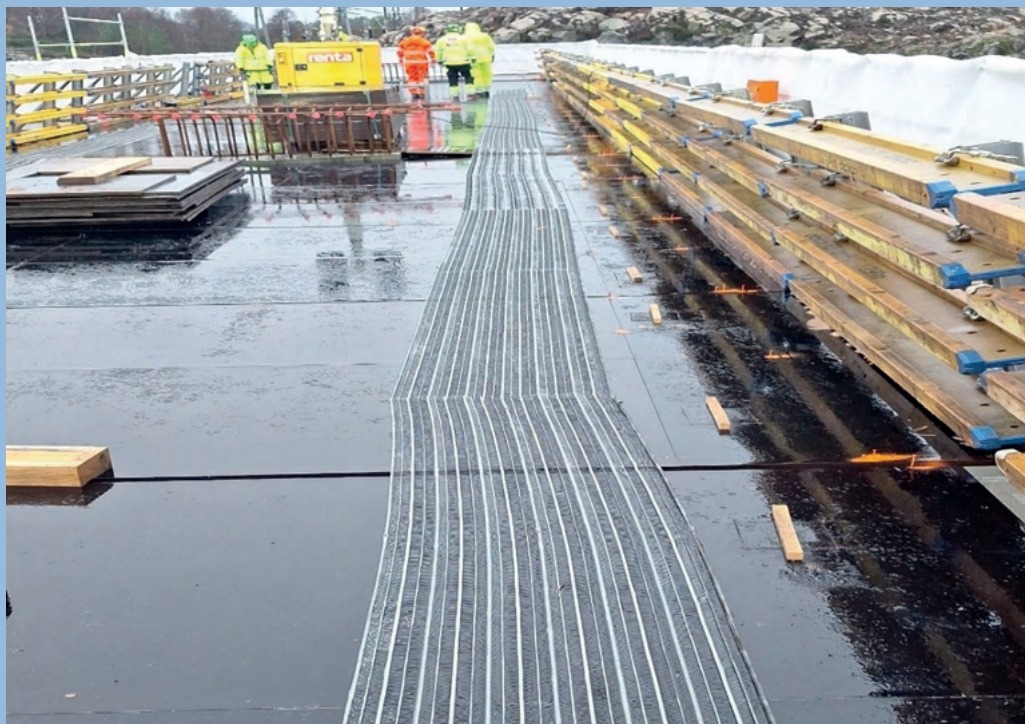
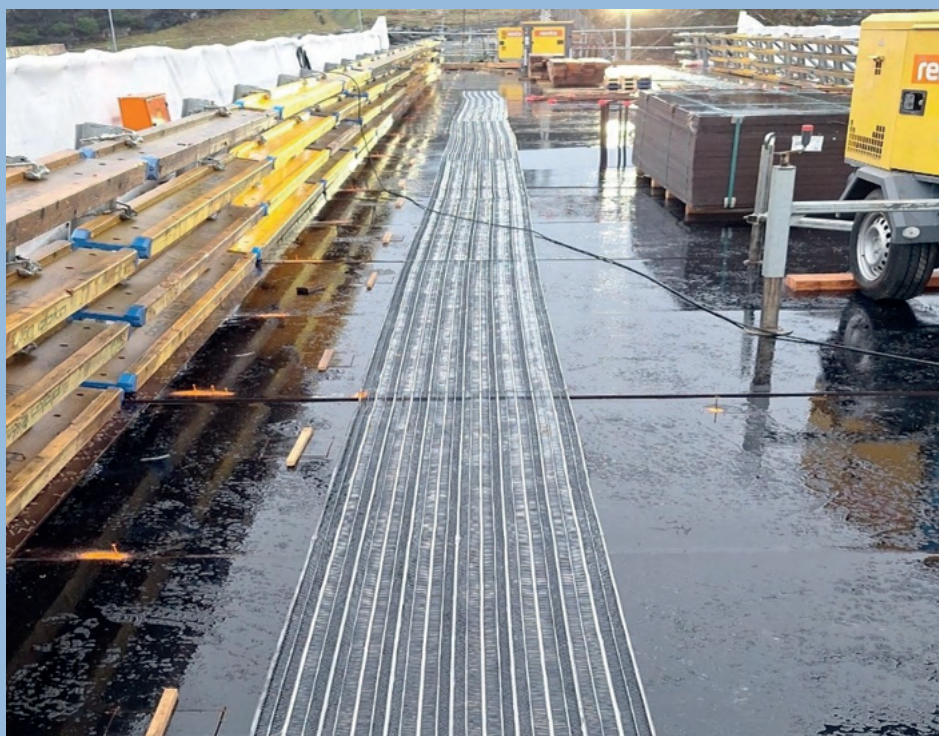
Se instala sobre las superficies mencionadas láminas protectoras de acero inoxidable (conocidas como “nervometal”) para evitar resbalones en condiciones ambientales adversas como las reseñadas.

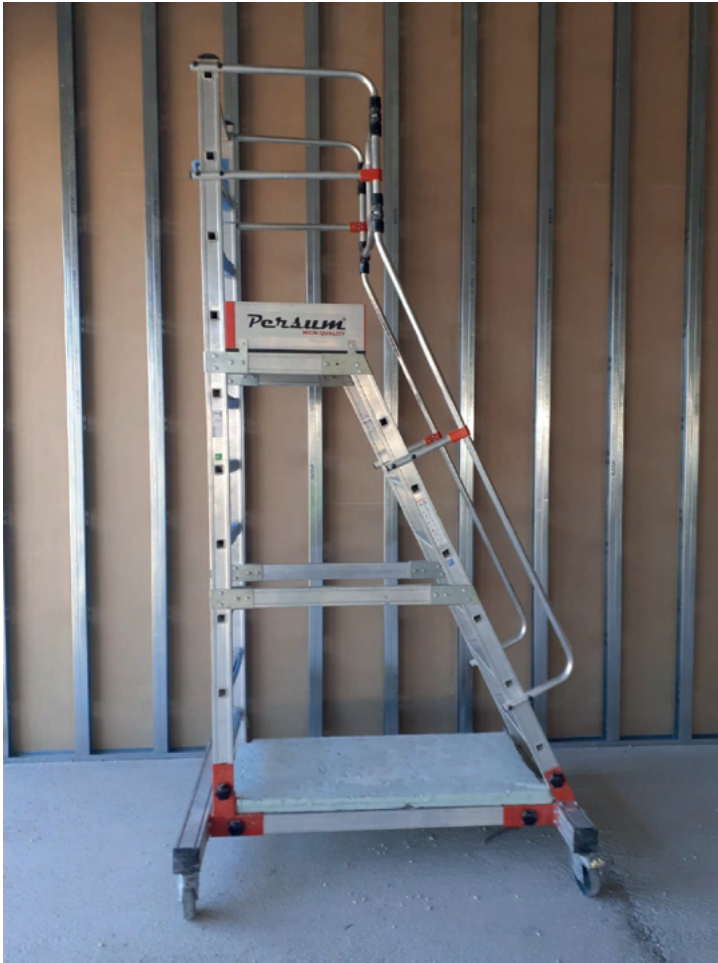
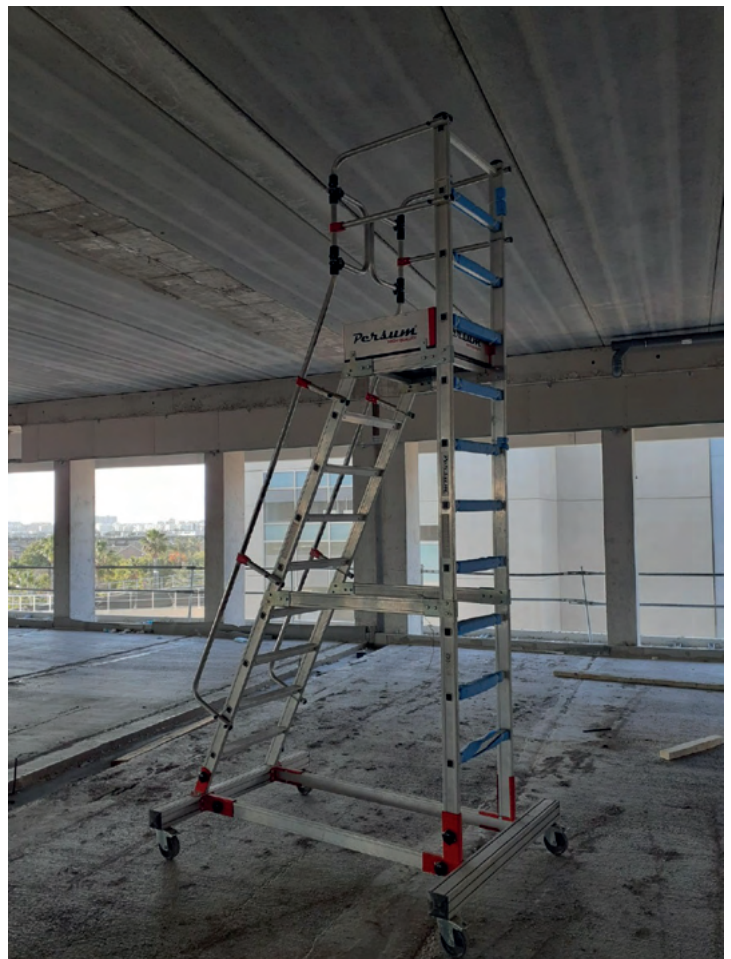
Por ello, se pretende generalizar el uso de escaleras con plataforma de trabajo para evitar el uso de escaleras de mano y andamios ligeros.

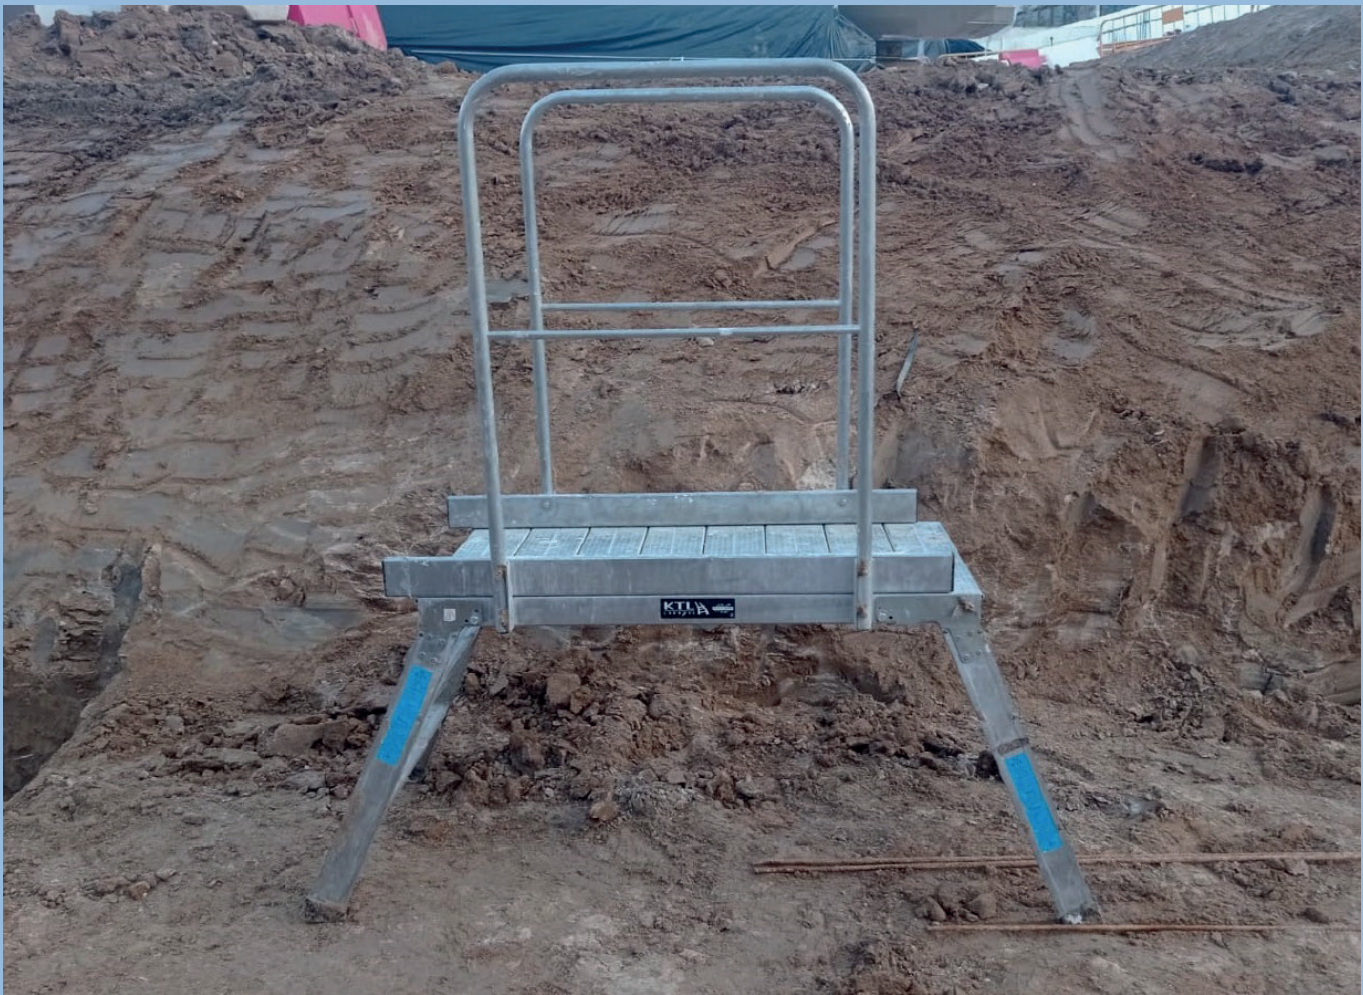
Se cuenta con una plataforma de 60 cm de ancho, acceso y descenso mediante peldaño, y además lleva instalada una barandilla en los laterales de la plataforma.

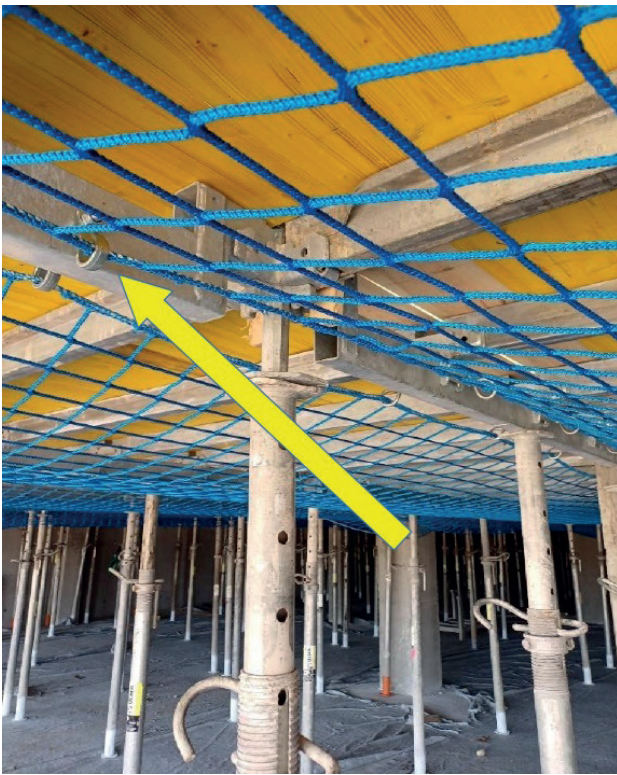
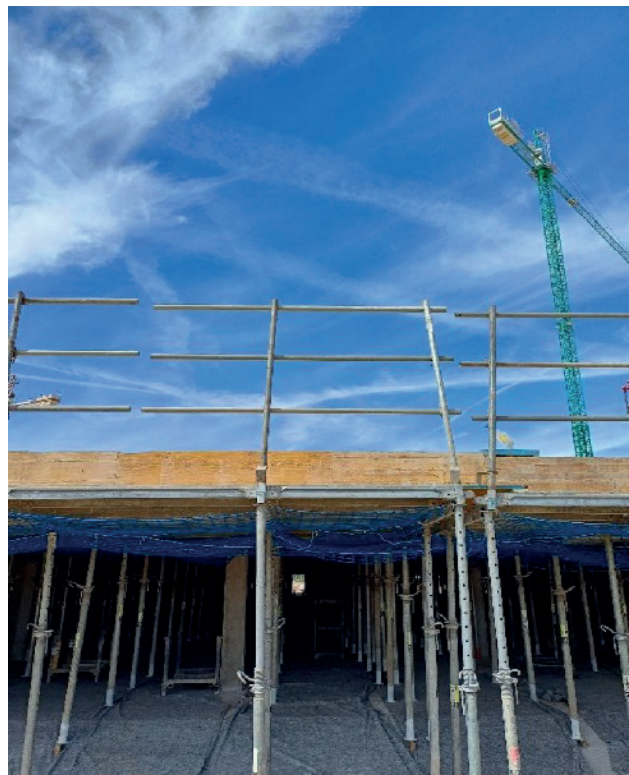
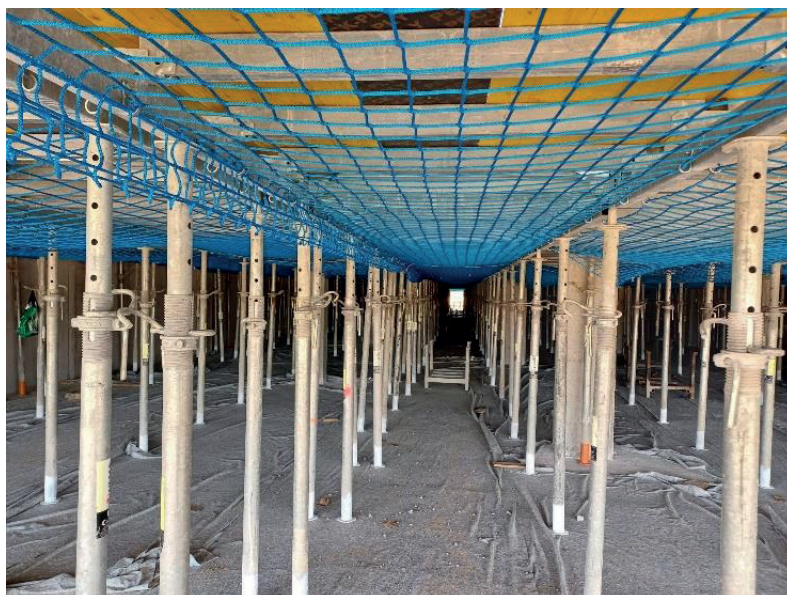
El sistema de encofrado modular recuperable destaca por su facilidad de montaje y desmontaje, su adaptabilidad a diversas geometrías y su capacidad para reducir la cantidad de maquinaria y material necesarios. Incluye un sistema homologado para barandillas y un nuevo sistema de enganche para redes bajo cubierta. Sus componentes ligeros y su diseño intuitivo minimizan errores y permiten una reutilización temprana del material, lo que ahorra tiempo y costes en comparación con sistemas tradicionales. Además, ofrece mayor seguridad y estabilidad en el espacio de trabajo.

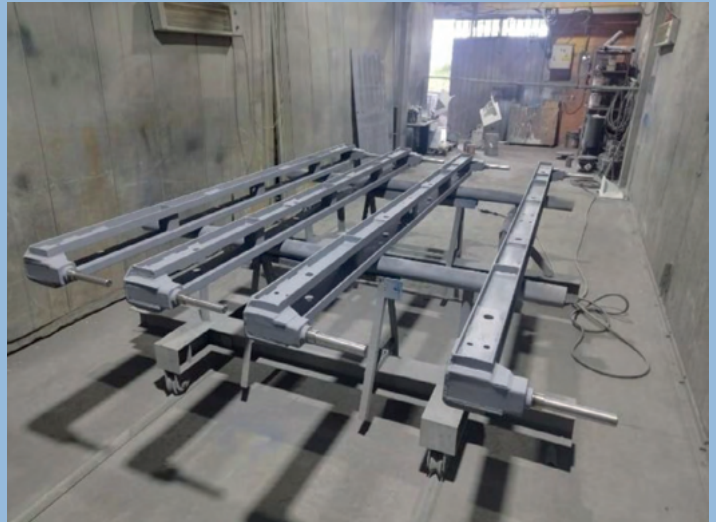
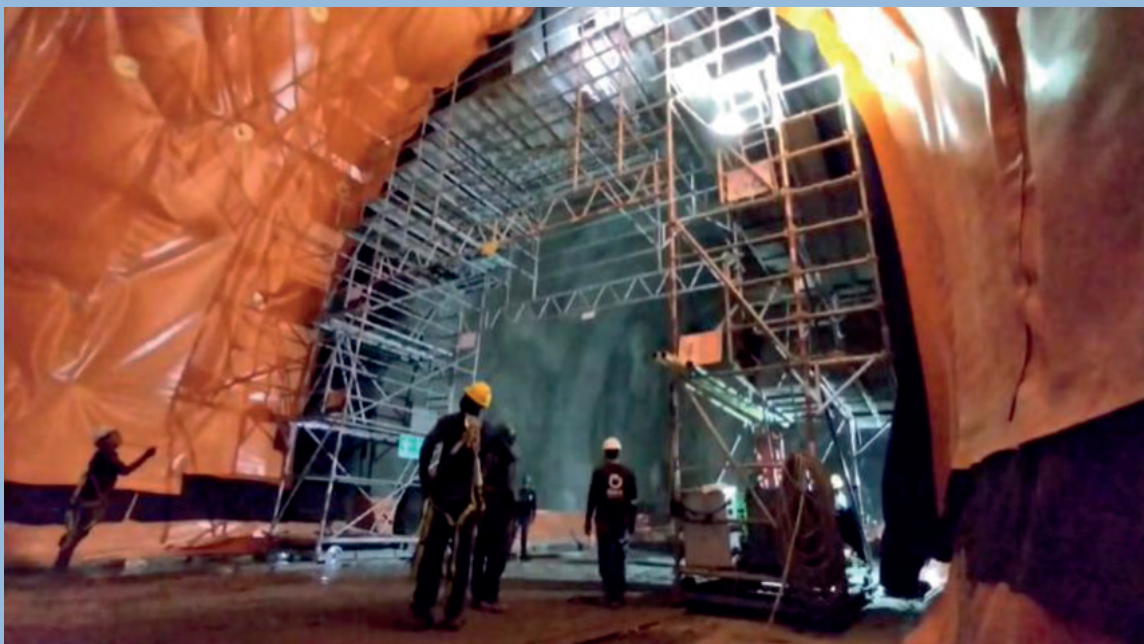
El sistema de rodamiento utiliza vigas tipo patín en perfil estructural en C con refuerzos transversales en tubería cuadrada. Esta mejora rigidiza el carro de avance, asegurando que los esfuerzos se transmitan correctamente a las ruedas, evitando daños estructurales en el andamio multidireccional durante los desplazamientos en el túnel, lo que mejora la seguridad de los trabajadores y la productividad.

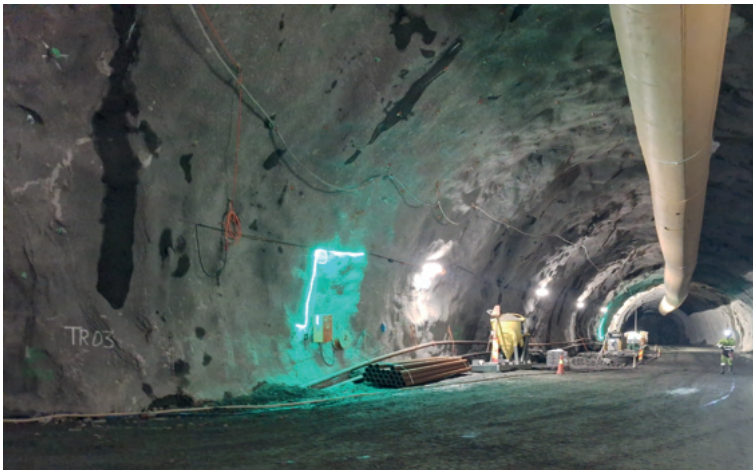
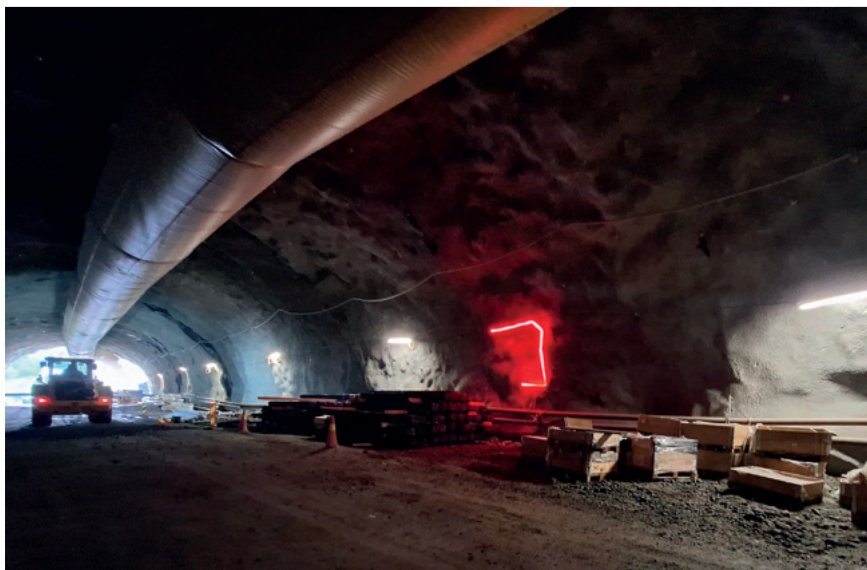
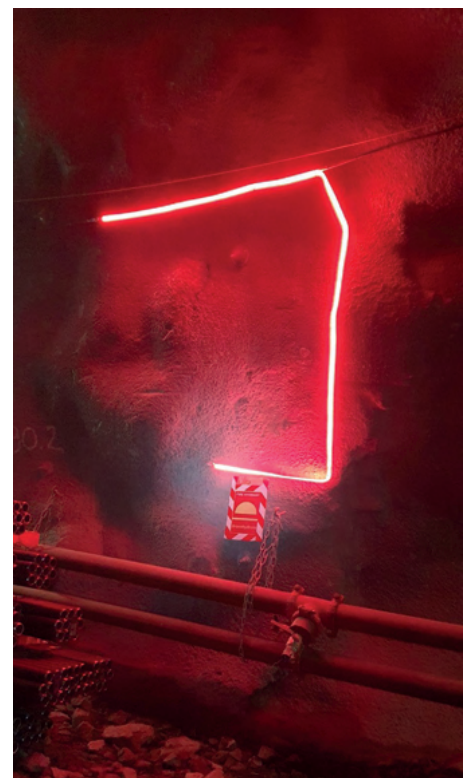
Se adopta un sistema de iluminación mediante la instalación de tiras LED de bajo consumo energético y que responde a las exigencias de la obra sin interferir en los trabajos. Las tiras LED instaladas son de diversos colores, respondiendo a la siguiente codificación:

- Color rojo: Señalización del equipamiento de protección contra incendios.
- Color verde: Señalización de las rutas de evacuación, puntos de seguridad y accesos a las galería de conexión entre túneles.
- Color azul: Señalización de los puntos en los que hay transformadores eléctricos.

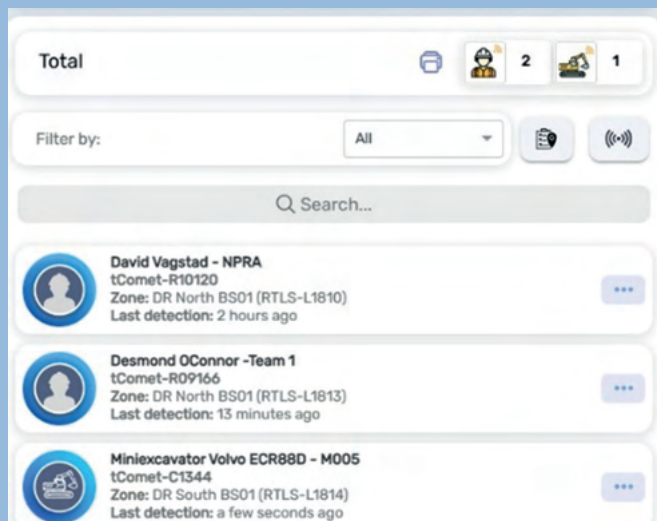
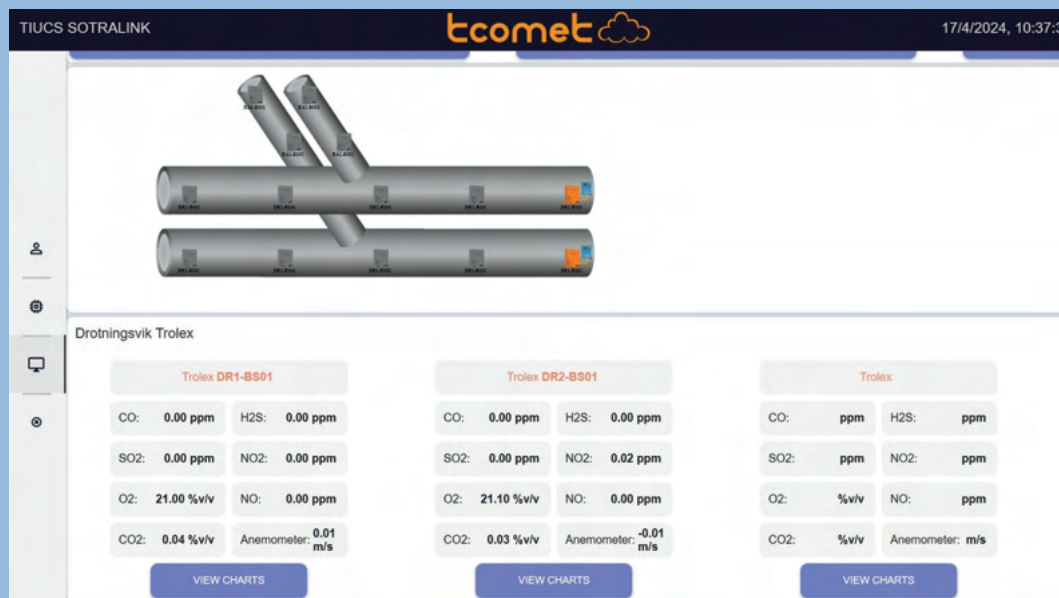
En la ejecución de los túneles se ha implementado el sistema “tComet” que gestiona lo siguiente:

- Detección de entrada y presencia de personal y maquinaria (sectorizado por zonas)
- Monitoreo en tiempo real de condiciones ambientales en los túneles (CO, CO₂, H₂S, NO, NO₂, O₂, Radón) así como la ventilación (flujo aire en m/s).
- Wi-Fi en los túneles que permite, entre otras cosas, comunicaciones y transmisión de datos para maquinaria, y usar todos los sistemas de chequeos en inspección de la obra.
- Sistema de comunicaciones fijo (compuesto por teléfonos cada 250 metros conectados con teléfono exterior en las oficinas).
- Sistema de alarma.

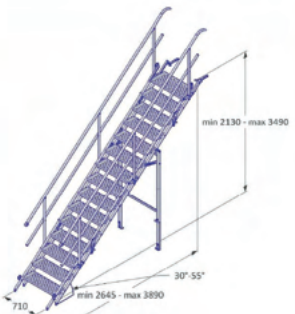
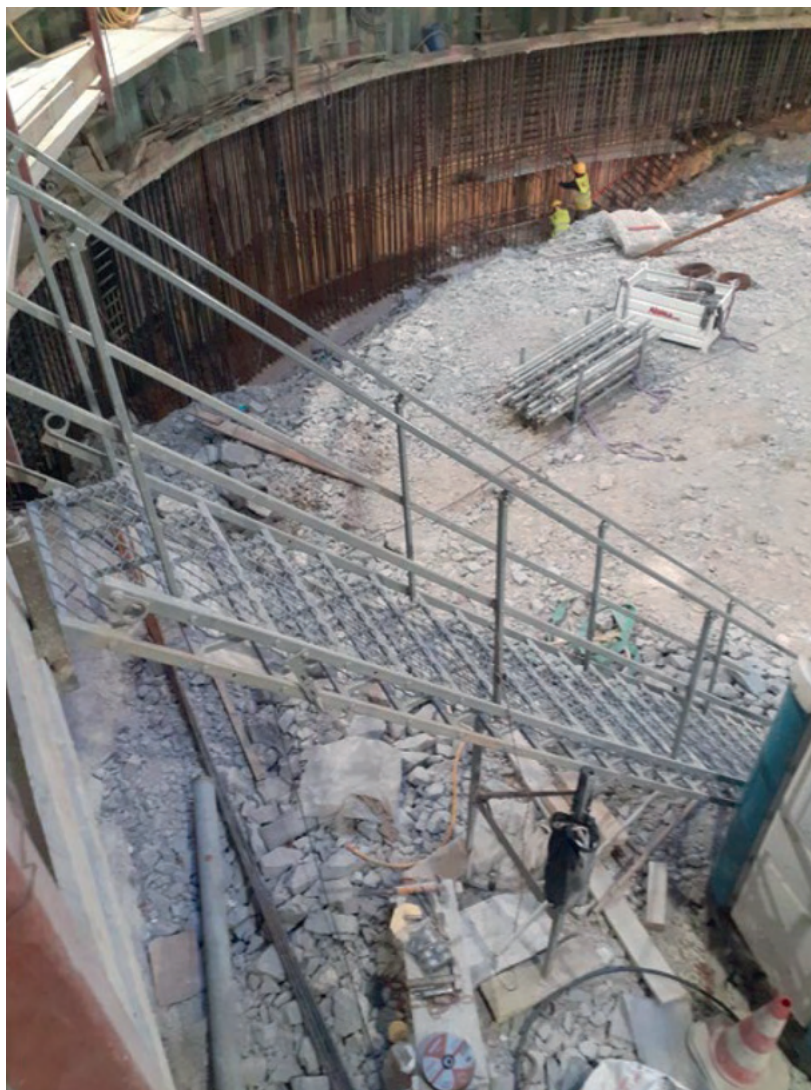
Se ha establecido el uso de escaleras modulares peldañeadas que aportan las siguientes ventajas: Estabilidad y solidez en embarque, desembarque y zona intermedia de la escalera.

- La superficie en la que se pisa (peldaños) es mayor que las barras horizontales de una escalera de mano. En caso de daño de un peldaño, puede ser reemplazado.
- Dispone de barandilla con listón intermedio.
- Montaje sencillo así como su transporte y almacenamiento – se puede plegar hasta quedar plana.

Description
 The modular Vivatec Stairway 70/15 is the safe replacement of a ladder on construction sites. It is easy to combine, produced in accordance with the respective norms and can be crane-operated thanks to pre-assembled crane hooks. Thanks to the intelligent design the assembly effort is very low.

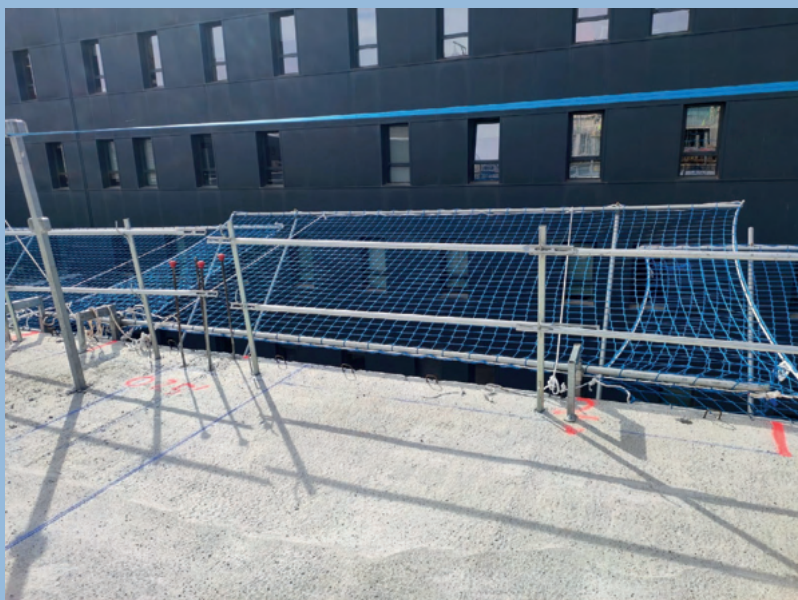
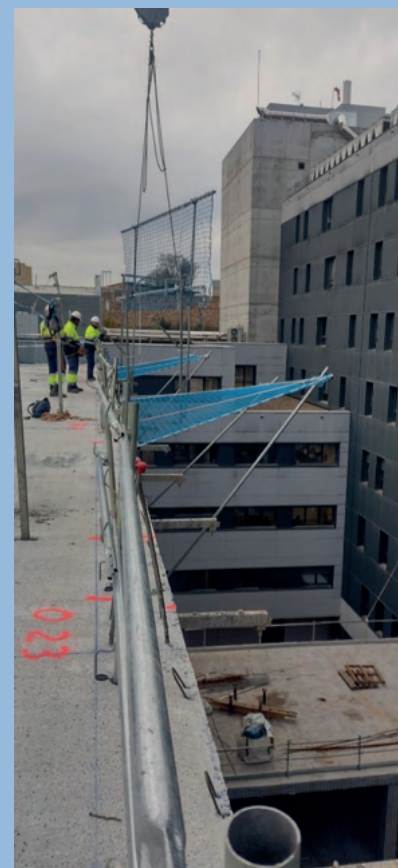
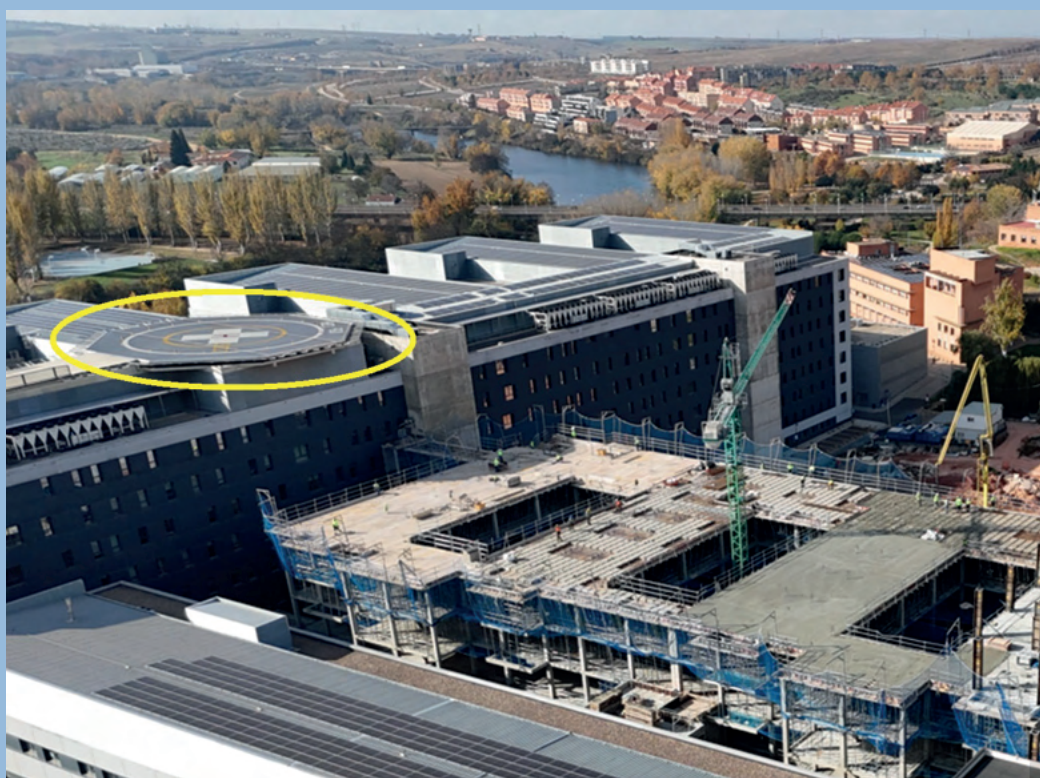
Para proteger los riesgos de caída desde altura en el borde de forjados se ha procedido en la fachada sur del bloque K a partir del 4º nivel a la instalación de bandejas de red de seguridad sistema T de Prometal por su comportamiento idóneo frente a las turbulencias. Las características de la obra permiten su fácil implantación (montaje a nivel de suelo y posterior izado).
