Construcción

INFORME DE buenas prácticas 2024

SERVICIO DE
PREVENCIÓN
MANCOMUNADO FCC
ÁREA CONSTRUCCIÓN

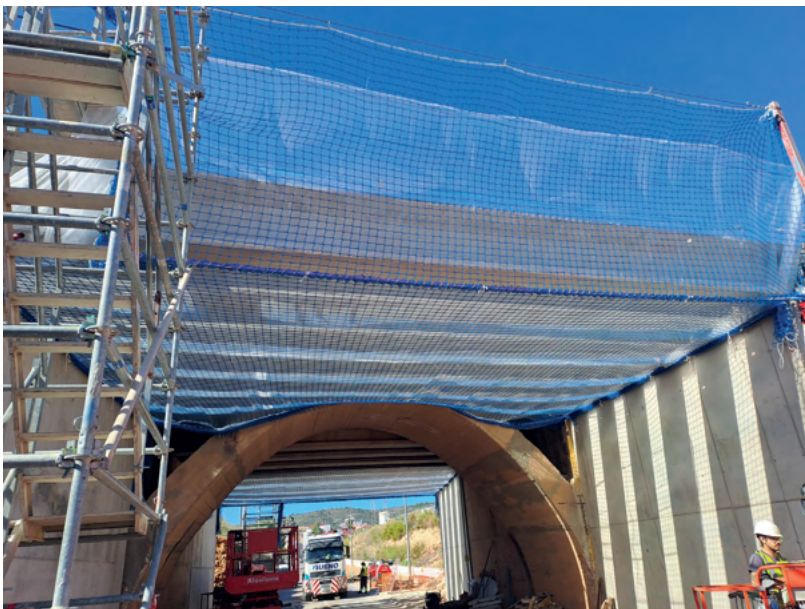
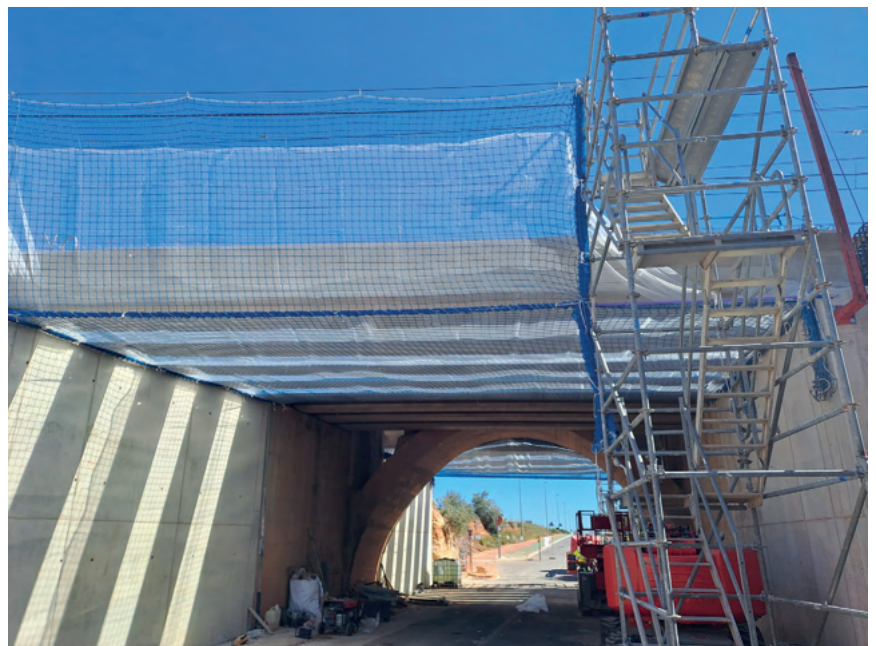
Se han instalado las protecciones perimetrales horizontales consistentes en dos vanos de red fijadas a las vigas mediante argollas y cuerda de atado. A continuación, se instalan las redes verticales elevadas mediante ménsulas tipo “L” con placa de anclaje para su fijación al lateral de las aletas de los estribos y arriostradas con cable de acero envolviendo toda la estructura longitudinalmente formando una pantalla vertical a cada uno de los laterales del Paso Inferior. Adicionalmente, se ha proyectado la colocación de red mosquitera para evitar la caída de material pequeño.

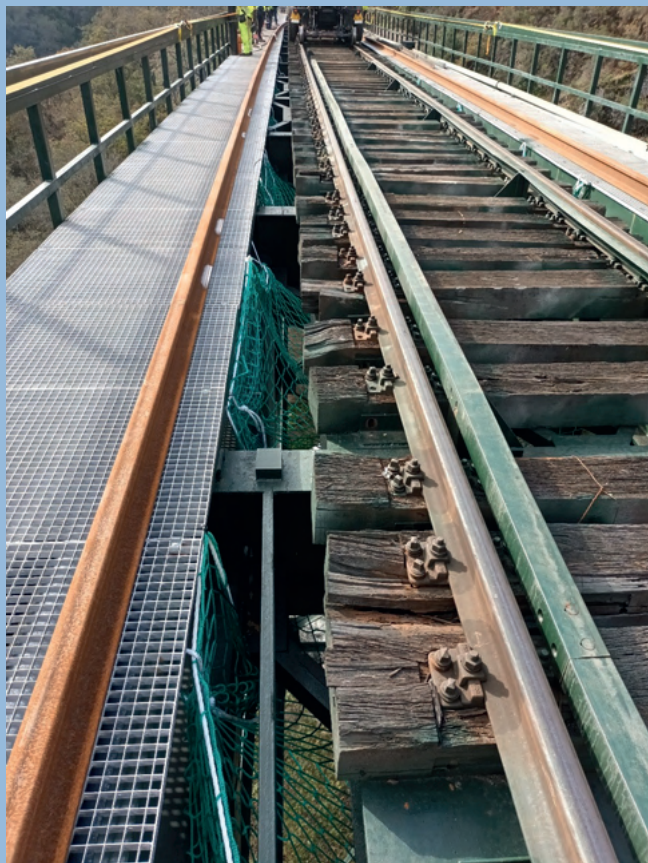
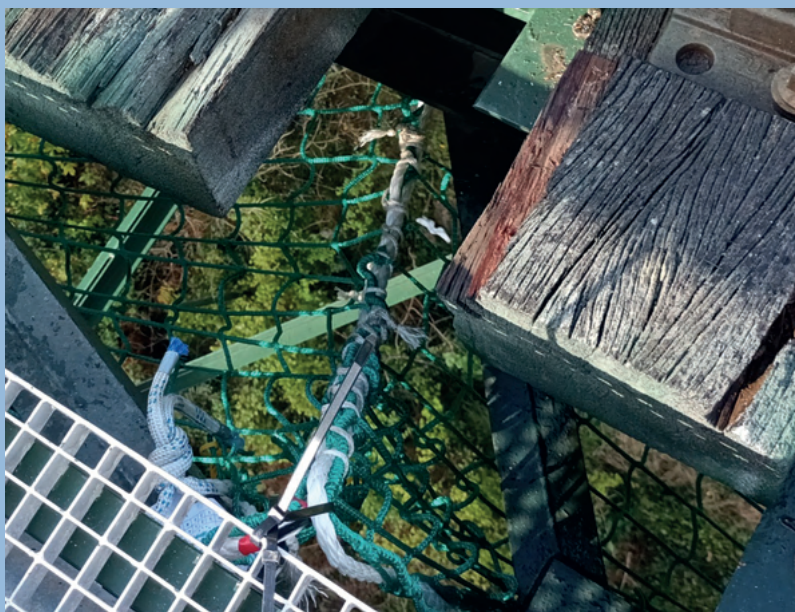
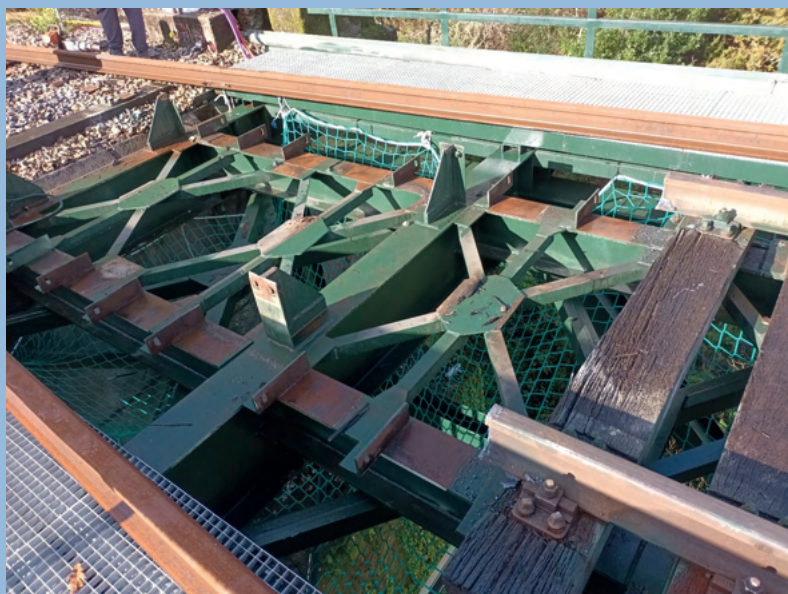
Para eliminar este riesgo de caída en altura, además de líneas de vida para anclaje de los arneses anticaídas, se instalan redes de seguridad horizontales tipo S por parte de empresa especializada mediante técnica de posicionamiento en altura. Las redes de seguridad cubren toda la zona de trabajo del viaducto en paños solapados de 5 m de largo por 10 metros de ancho con cuerda de cosido de 6 mm.

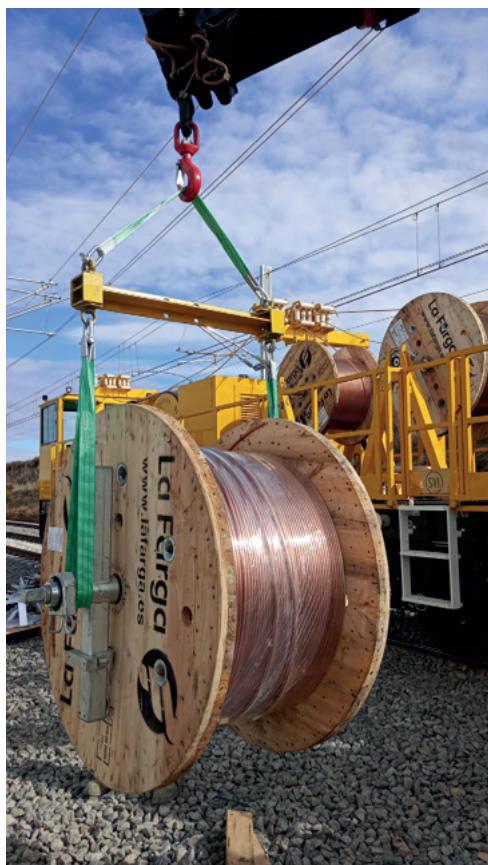
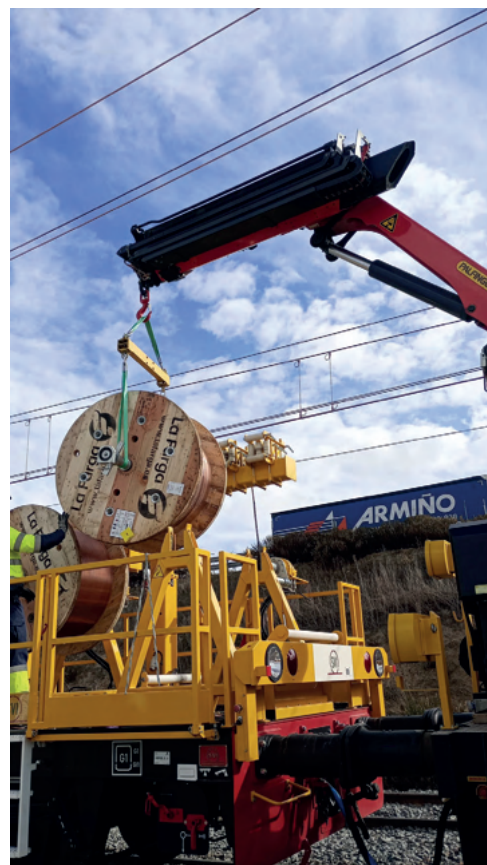
Se cambia el método de elevación y colocación de las bobinas de cable mediante el uso del implemento recomendado y homologado por el fabricante de las mismas, lo que redunda en comodidad y seguridad.

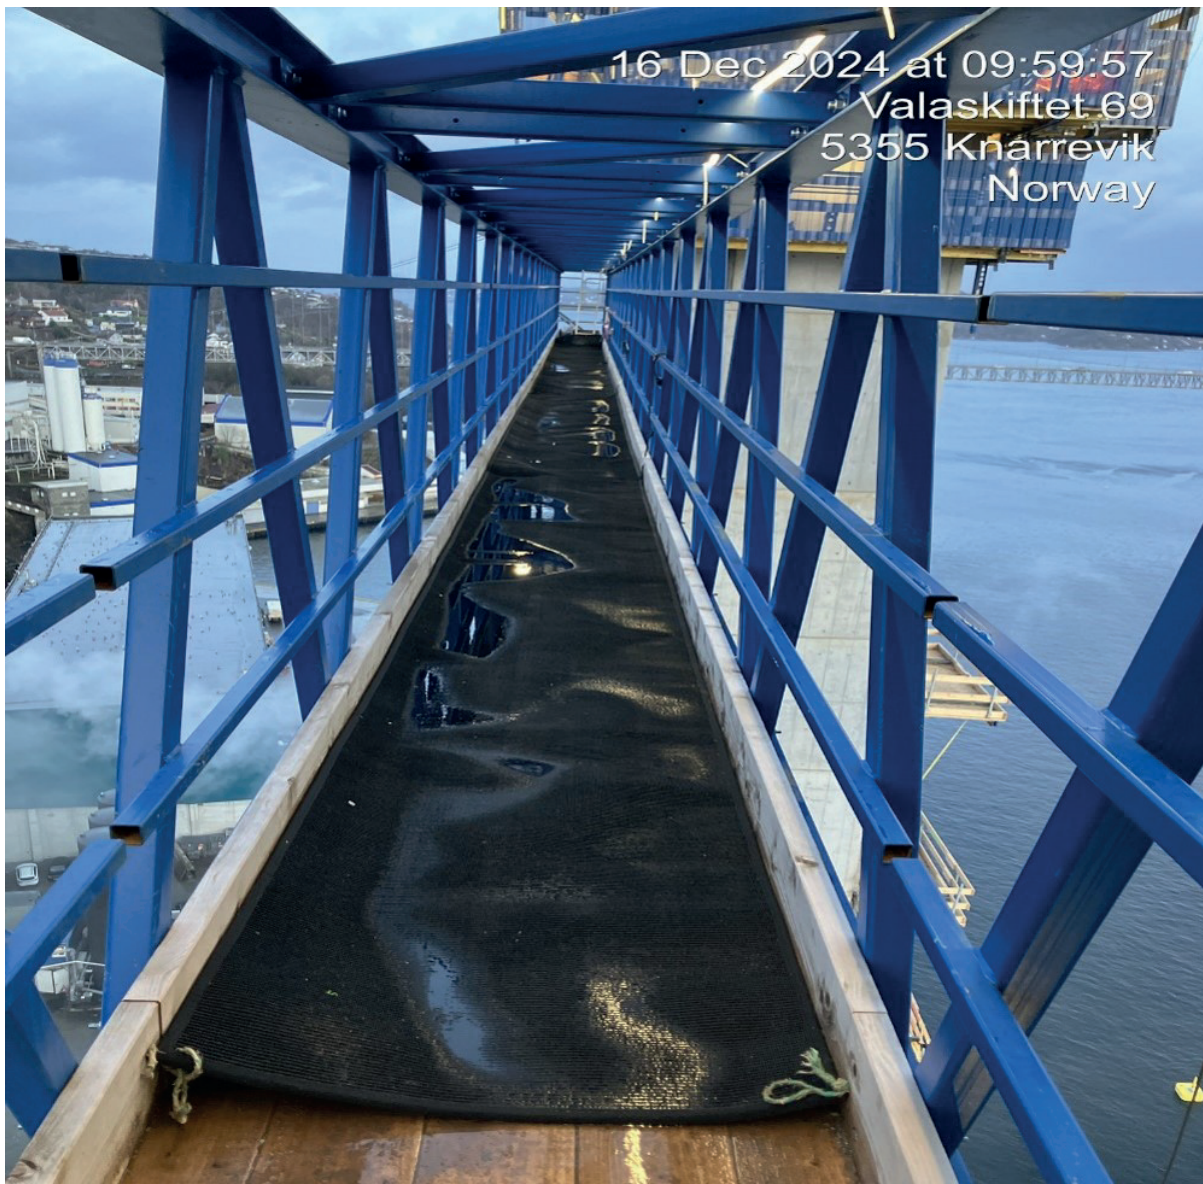
El uso de esteras calefactoras provoca que la nieve y el hielo se derritan y, de este modo, las pasarelas y vías de evacuación de personas pueden ser transitables.

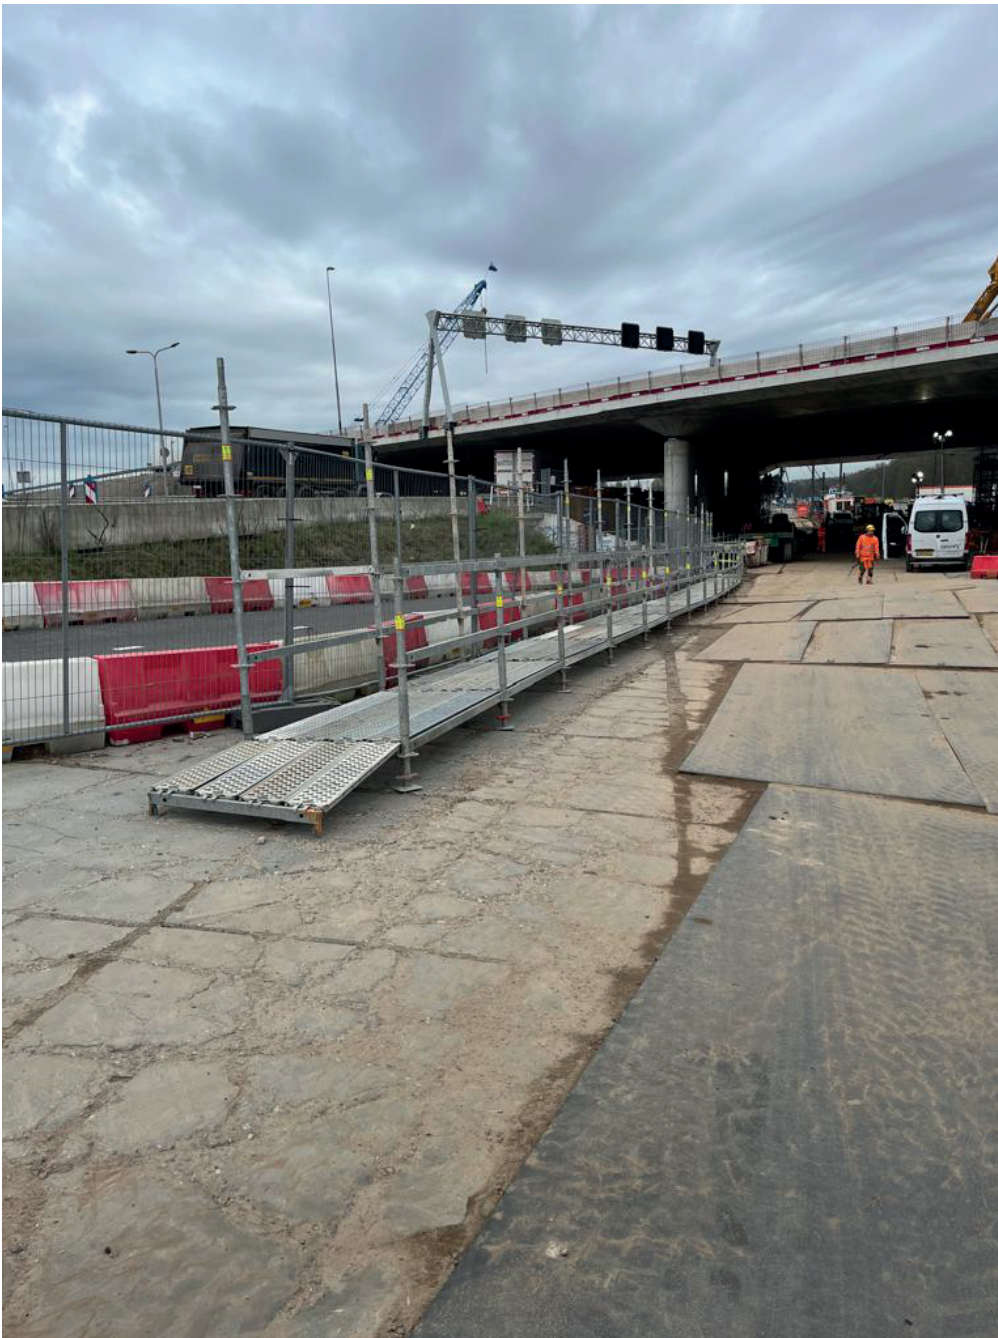
En consecuencia, se han colocado plataformas de paso de trabajadores a pie delimitadas por vallado de obra lo que garantiza la no interferencia del tráfico rodado de vehículo y maquinaria con el resto de los trabajadores. Dicho vallado se encuentra adecuadamente anclado para evitar su vuelco con fuertes vientos.
