Nº INFORME 102885-3

CLIENTE	Moonoff S.L.
PERSONA DE CONTACTO	Sergio Maceiras
DIRECCIÓN	República Checa nº 23, P.E. Costa Vella, 15707 Santiago de Compostela, A Coruña
OBJETO	Ensayo de niebla salina
MUESTRA ENSAYADA	Luminaria Ref. «Coanda Series Mini»
FECHA DE RECEPCIÓN	03.10.2022
FECHAS DE ENSAYO	11.10.2022 / 13.12.2022
FECHA DE EMISIÓN	16.12.2022

- «Coanda Series Mini»

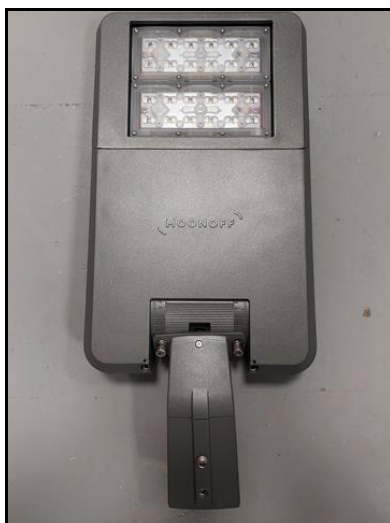
Con fecha 03.10.2022 se recibió en Fundación Tecnalia R&I por parte de la empresa **“Moonoff S.L.”** una muestra de luminaria referenciada⁽¹⁾ como:

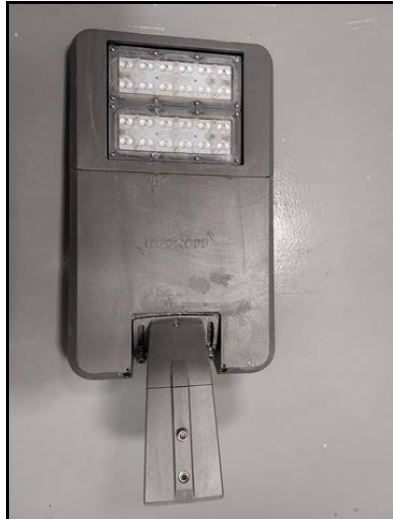
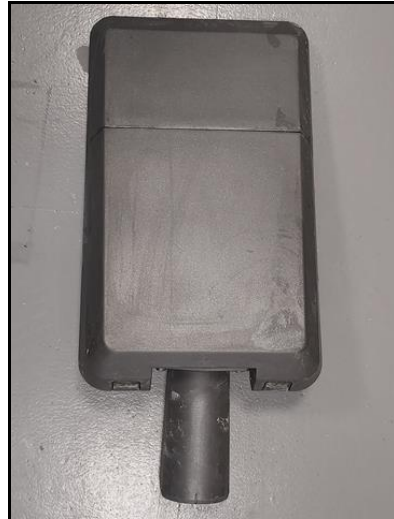
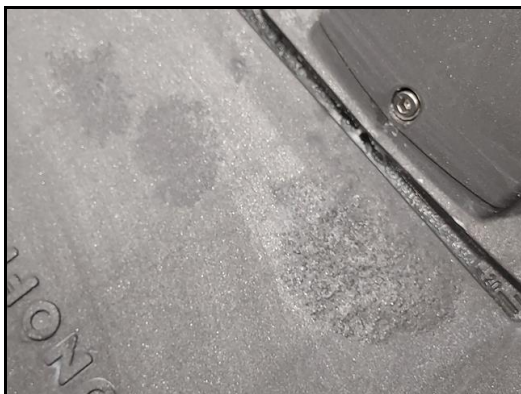
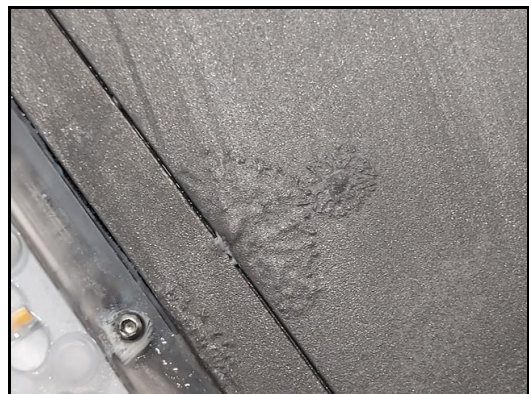
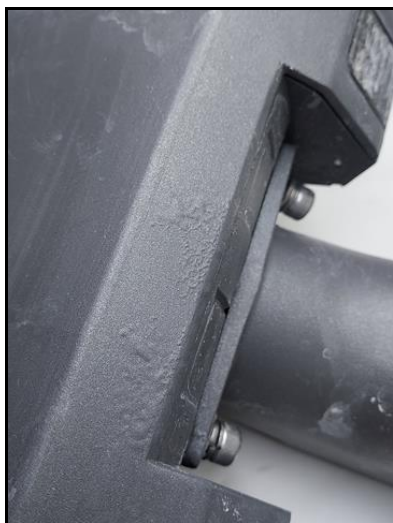
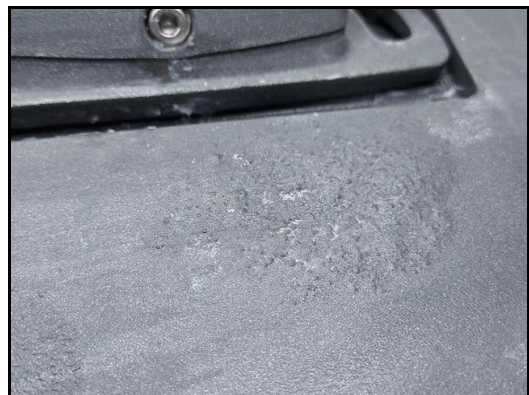
Referencia	Nº horas	Norma	Resultado
Luminaria Ref. «Coanda Series Mini»	1.000	UNE-EN ISO 4628-3:2016	Ri 0
	1.500		Ri 0

A continuación, se muestran unas fotografías tomadas a las 1.000 horas de ensayo:

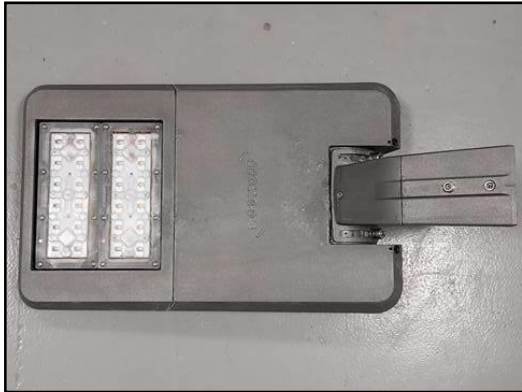
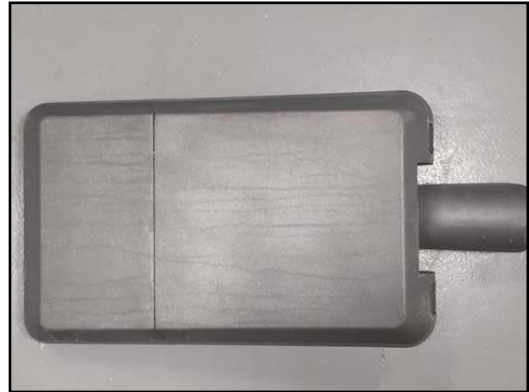
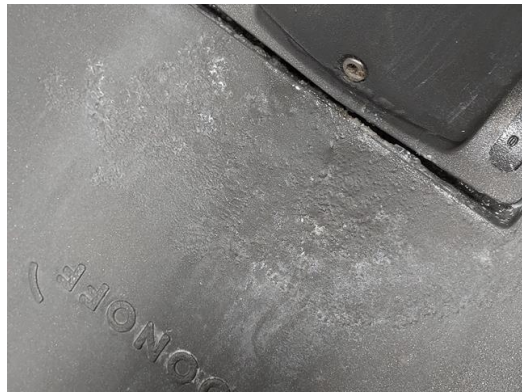
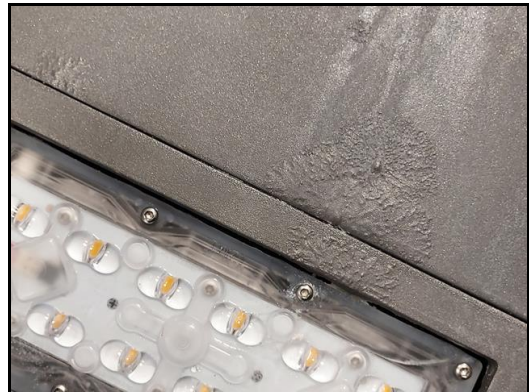
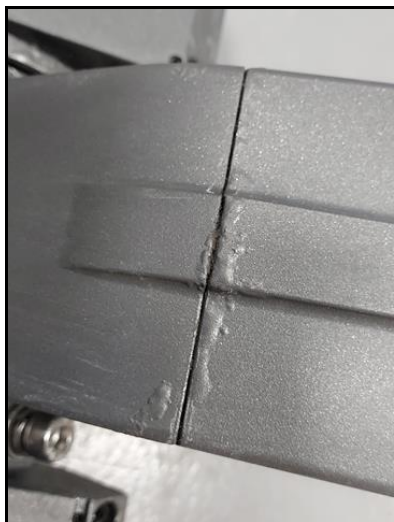
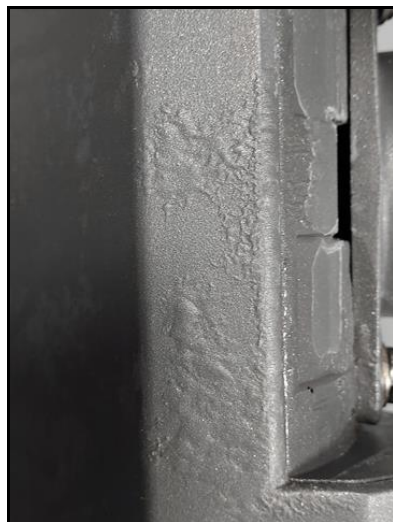
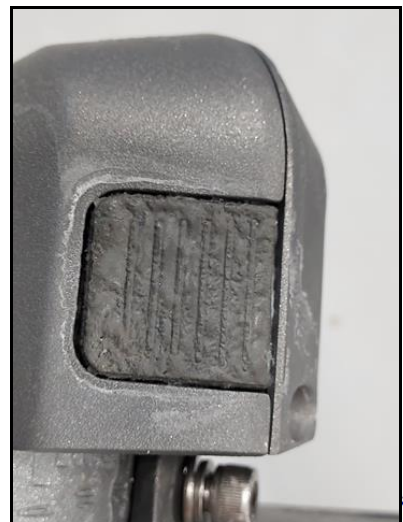
A continuación, se muestran unas fotografías tomadas a las 1.500 horas de ensayo:
