## INFORME DE ENSAYO Nº 104969-4

<b>CLIENTE</b>	Moonoff S.L.
<b>PERSONA DE CONTACTO</b>	Sergio Maceiras
<b>DIRECCIÓN</b>	República Checa nº 23, P.E. Costa Vella, 15707 Santiago de Compostela, A Coruña
<b>OBJETO</b>	Ensayo de niebla salina
<b>MUESTRA ENSAYADA</b>	Luminaria Ref. «Maga Series V»
<b>FECHA DE RECEPCIÓN</b>	02.02.2023
<b>FECHAS DE ENSAYO</b>	07.02.2023 / 11.04.2023
<b>FECHA DE EMISIÓN</b>	13.04.2023

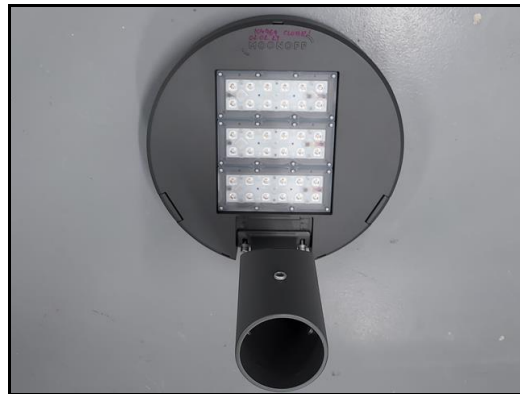
Con fecha 02.02.2023 se recibió en Fundación Tecnalía R&I por parte de la empresa **“Moonoff S.L.”** una muestra de luminaria referenciada<sup>(1)</sup> como:

- «Maga Series V»

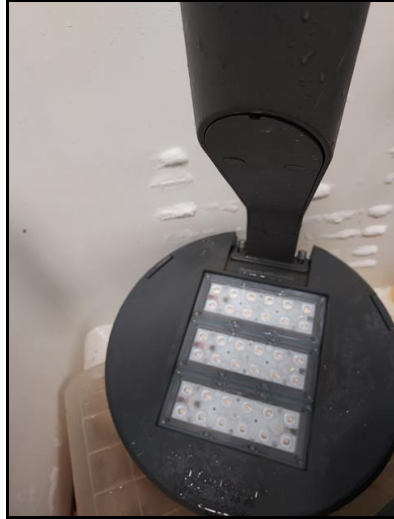
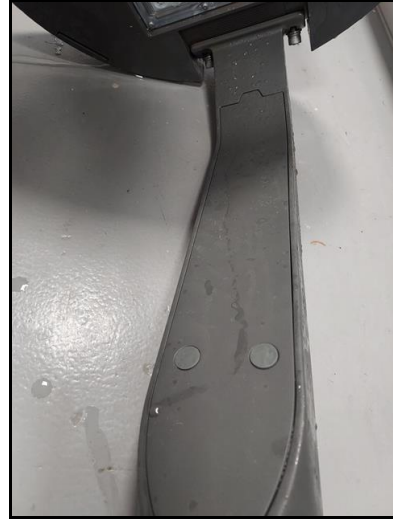
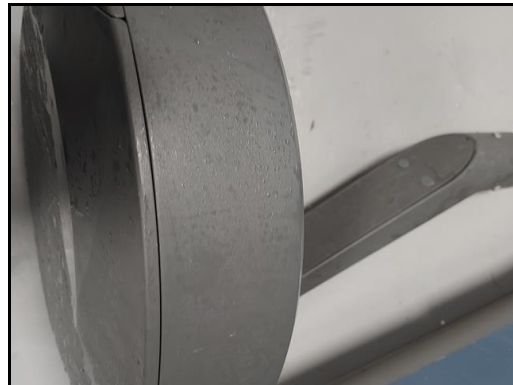
Referencia	Nº horas	Norma	Resultado
Luminaria Ref. «Maga Series V»	1.000	UNE-EN ISO 4628-3:2016	Ri 0
	1.500		Ri 0

A continuación, se muestran unas fotografías tomadas a las 1.000 horas de ensayo:

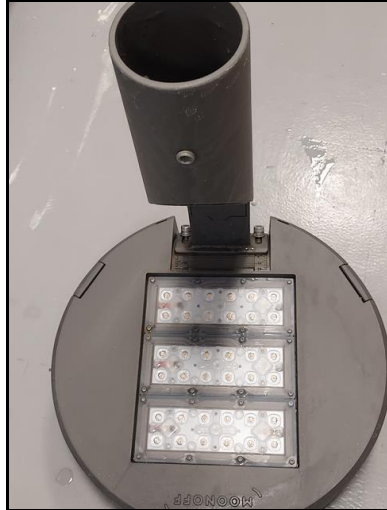
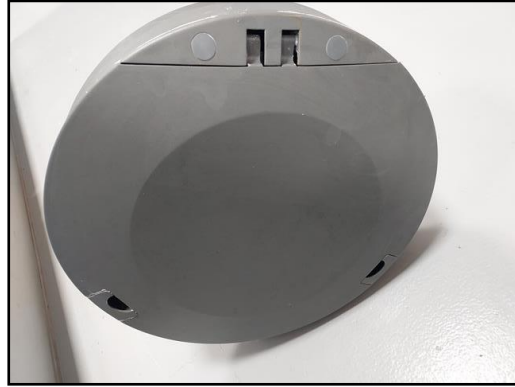
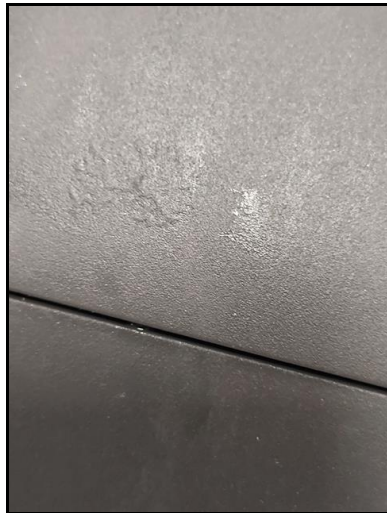
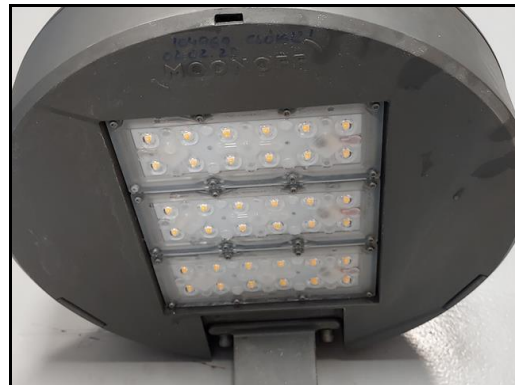
A continuación, se muestran unas fotografías tomadas a las 1.500 horas de ensayo:
