INFORME DE ENSAYO Nº 105586-2

CLIENTE	Moonoff S.L.
PERSONA DE CONTACTO	Sergio Maceiras
DIRECCIÓN	República Checa nº 23, P.E. Costa Vella, 15707 Santiago de Compostela, A Coruña
OBJETO	Ensayo de niebla salina
MUESTRA ENSAYADA	Luminaria Ref. «Royalty Series S2»
FECHA DE RECEPCIÓN	24.03.2023
FECHAS DE ENSAYO	03.04.2023 / 05.06.2023
FECHA DE EMISIÓN	08.06.2023

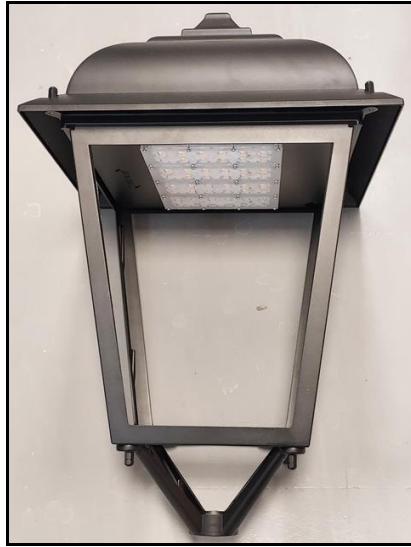
Con fecha 24.03.2023 se recibió en Fundación Tecnalía R&I por parte de la empresa “**Moonoff S.L.**” una muestra de luminaria referenciada⁽¹⁾ como:

- «Royalty Series S2»

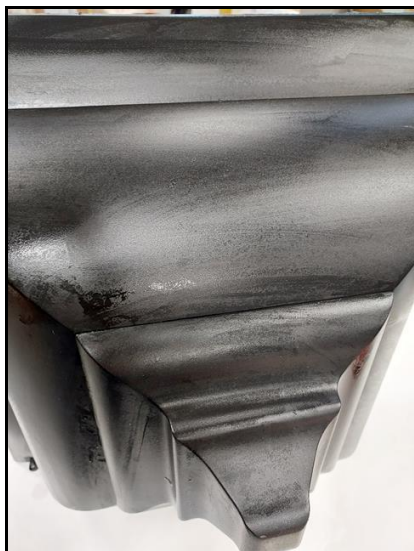
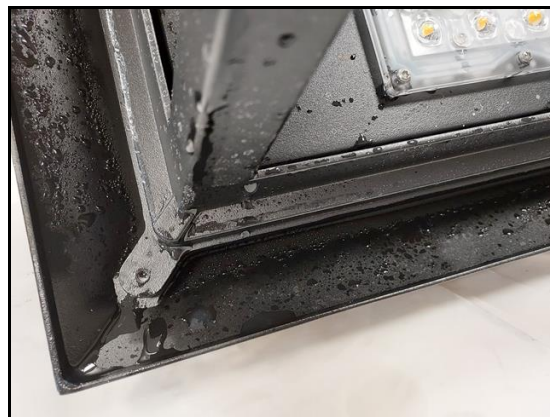
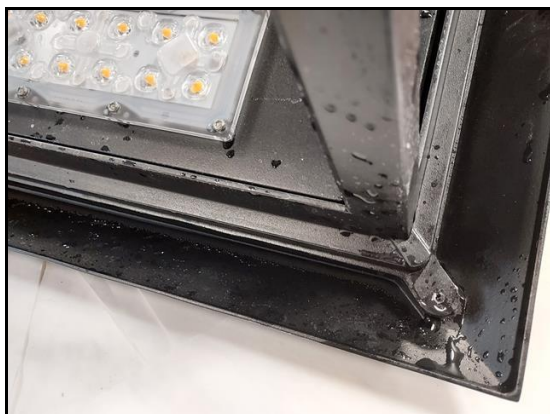
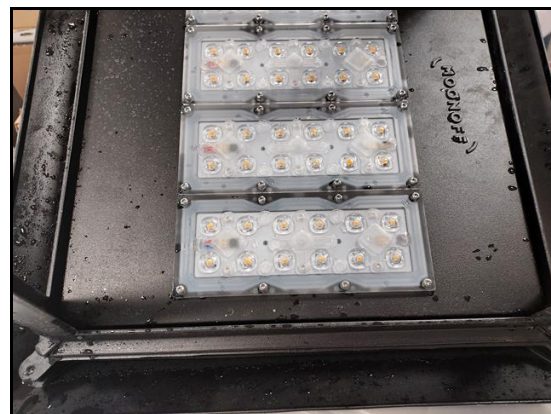
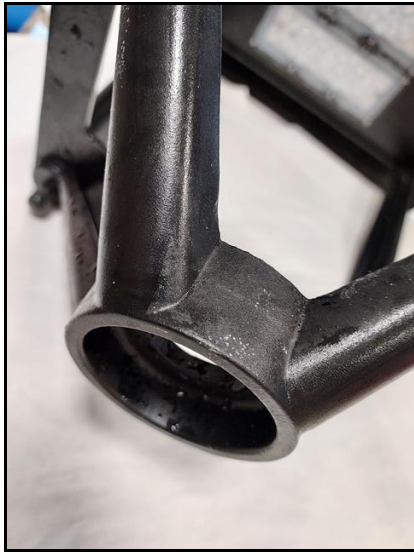
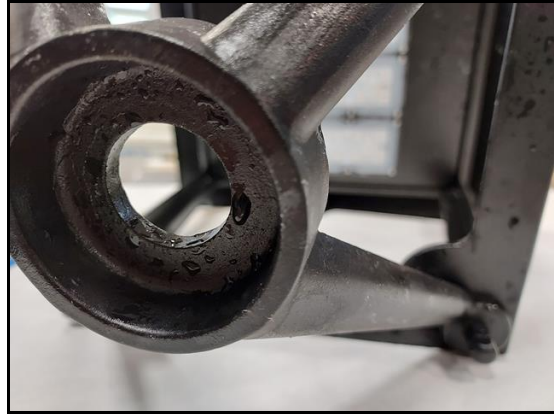
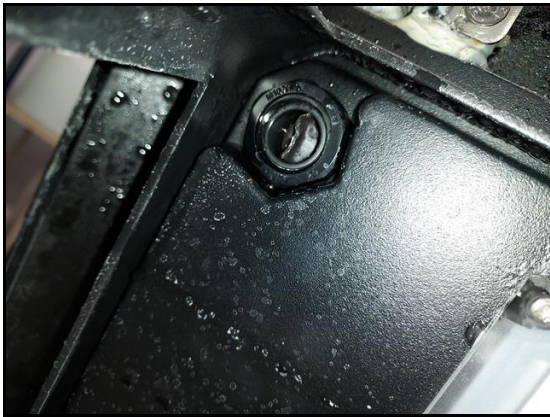
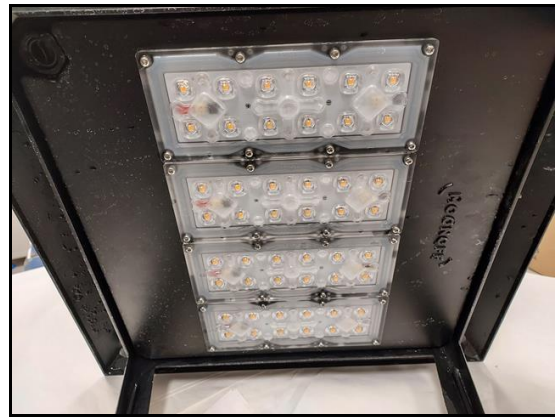
A continuación, se muestran unas fotografías tomadas a las 1.000 horas de ensayo:

Referencia	Nº horas	Norma	Resultado
Luminaria Ref. «Royalty Series S2»	1.000	UNE-EN ISO 4628-3:2016	Ri 0
	1.500		Ri 0

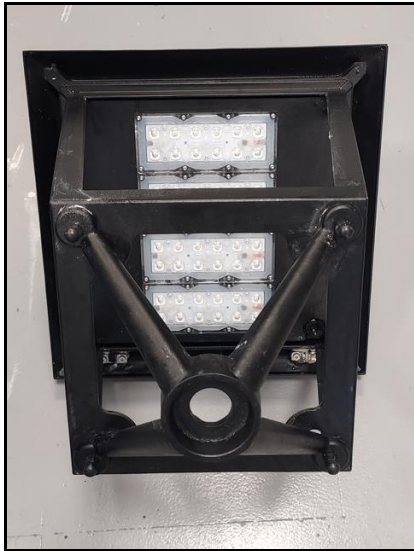
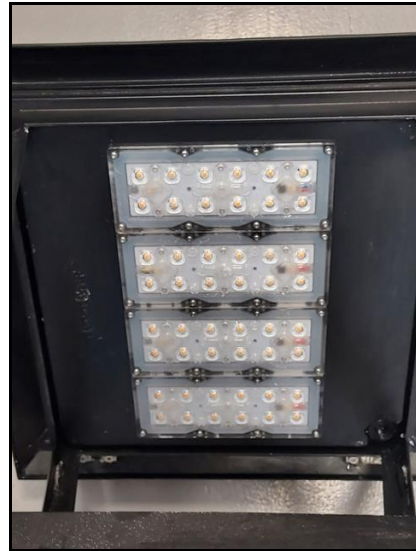
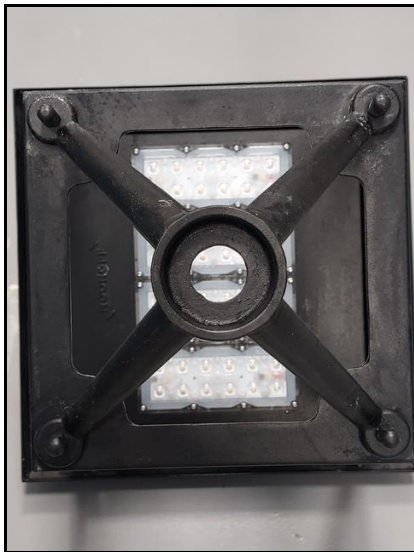
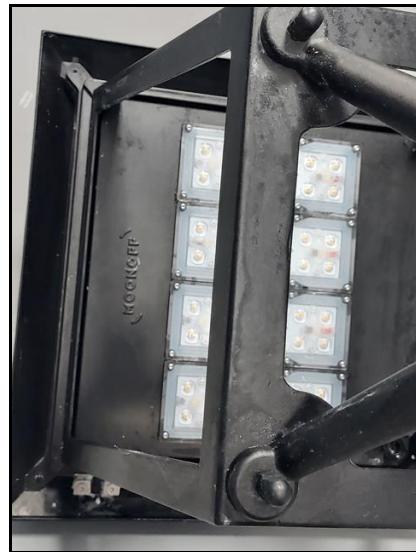
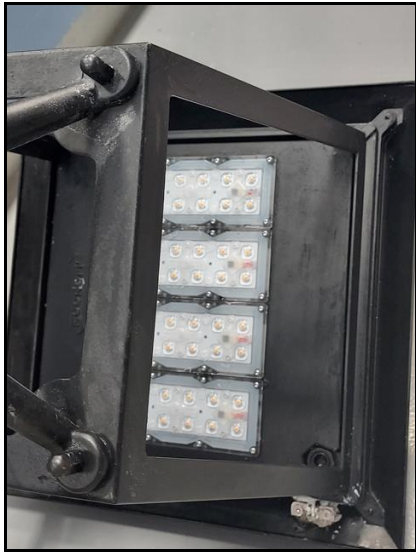
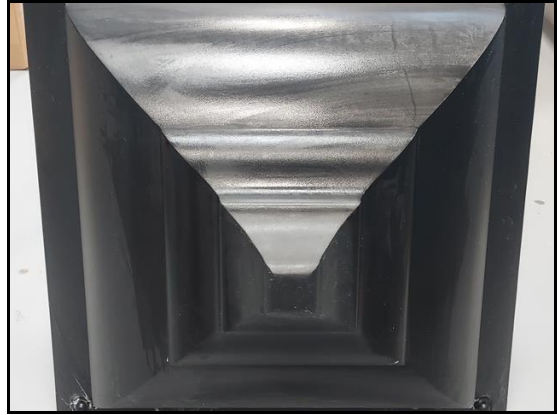
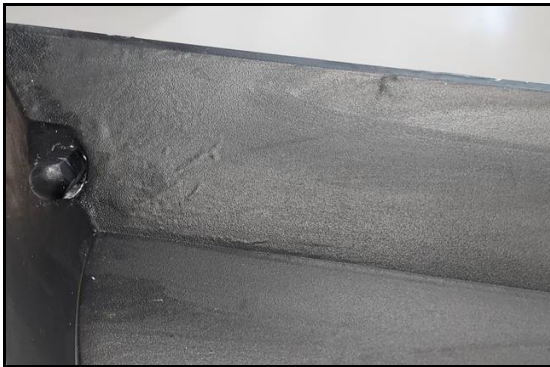
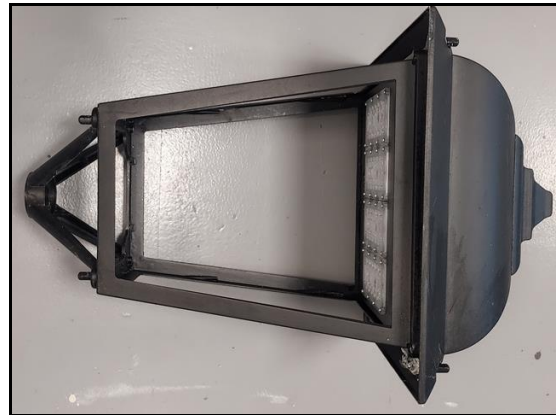
A continuación, se muestran unas fotografías tomadas a las 1.500 horas de ensayo:
