## INFORME DE ENSAYO Nº 104969-3

<b>CLIENTE</b>	Moonoff S.L.
<b>PERSONA DE CONTACTO</b>	Sergio Maceiras
<b>DIRECCIÓN</b>	República Checa nº 23, P.E. Costa Vella, 15707 Santiago de Compostela, A Coruña
<b>OBJETO</b>	Ensayo de niebla salina
<b>MUESTRA ENSAYADA</b>	Luminaria Ref. «Maga Series H»
<b>FECHA DE RECEPCIÓN</b>	02.02.2023
<b>FECHAS DE ENSAYO</b>	07.02.2023 / 11.04.2023
<b>FECHA DE EMISIÓN</b>	13.04.2023

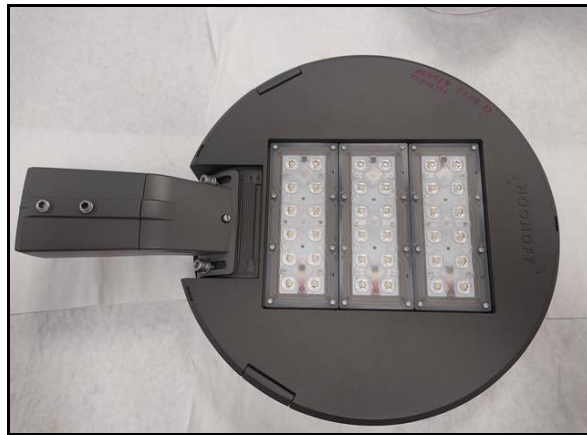
Con fecha 02.02.2023 se recibió en Fundación Tecnalía R&I por parte de la empresa “**Moonoff S.L.**” una muestra de luminaria referenciada<sup>(1)</sup> como:

- «Maga Series H»
